Eglise Saint-Briac, à Saint-Briac-sur-Mer (35)

DOSSIER DIAGNOSTIC

Commune de Saint-Briac-sur-Mer

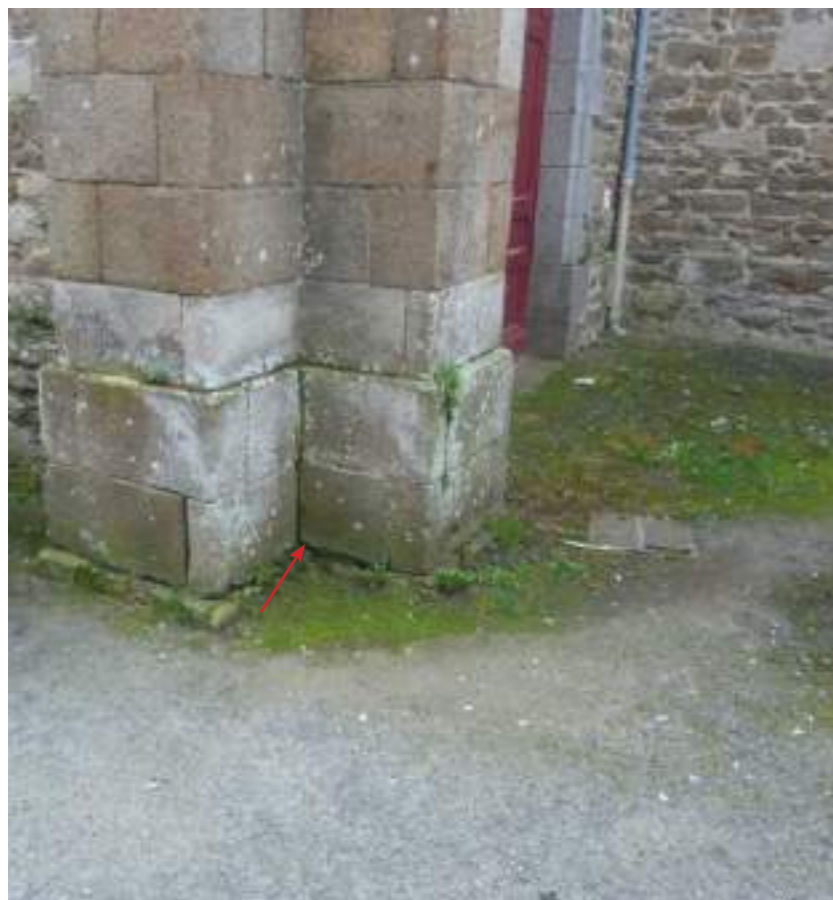
Côté nord de l'église. Présence de la remontée capillaire et joints lacunaires

Présence d'humidité au sol, salpêtre en partie basse des élévations intérieures, traces blanches sur le lambris, en pied d'élévations extérieures, les joints sont lacunaires sur 1m de ht, pathologies pérennisées par le ciment et du bitume en pied de façade.

Installation d'un drain en pied de façade nord, compris traitement des pieds de façade et raccordement au réseau. Réfection des joints extérieurs au mortier de chaux sur environ 2m de ht. On profite aussi des échafaudages (intervention sur les couvertures) pour nettoyer les élévations et uniformiser l'ensemble. A l'intérieur : piquetage des joints ciment des dalles granit, réfection à la chaux. Dépose des panneaux de lambris en conservation, révision, percement de ventilation en corniche haute et plinthe, traitement des pieds d'élévation intérieure avec un dégrossis à base de pouzzolane et repose soignée du lambris. Application de compresses d'argiles sur le pilier sud-est du chœur.

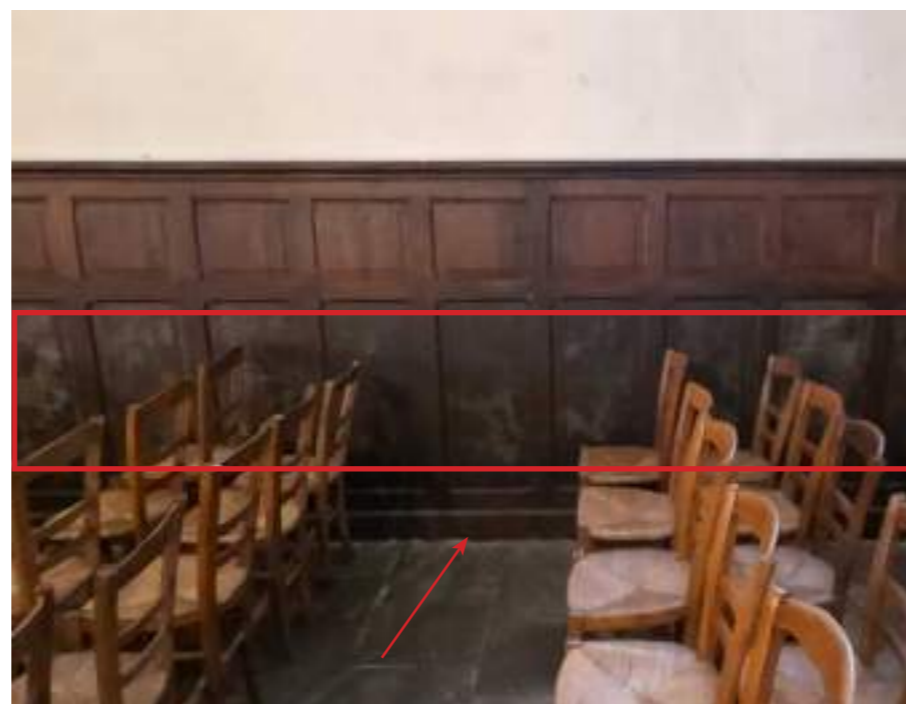
Des tâches blanches présentes sur le lambris du bas-côté sud et sur les dalles de granit, marquant les remontées capillaires présentes

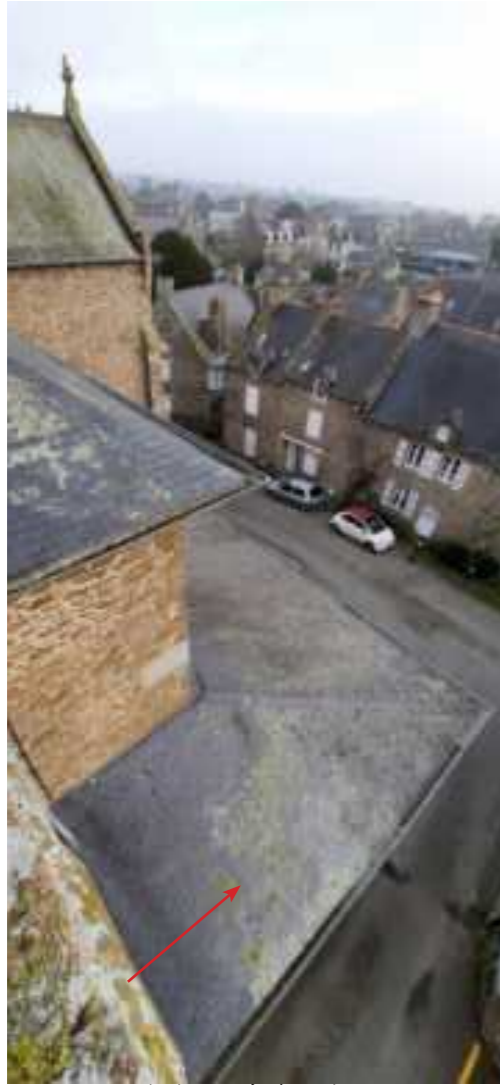
La toiture du bas-côté sud

Les ardoises sont envahies par le lichen et la mousse, elles sont desquamées et présentent des casses. Les crochets pointés sont tous rouillés. La zinguerie est également vétuste.

Il conviendra de remplacer les couvertures au clou, avec noues fermées et arêtières en ardoise. Les gouttières et descentes seront en cuivre, avec dauphins en fonte. Les pans de couverture seront dotés de ventilations type passe-barre en plomb. Le faîtage sera remplacé à neuf par un faîtage à crête et embrarrures à la chaux. Pas de parapluie, prévoir simple bâchage sur voligeage.

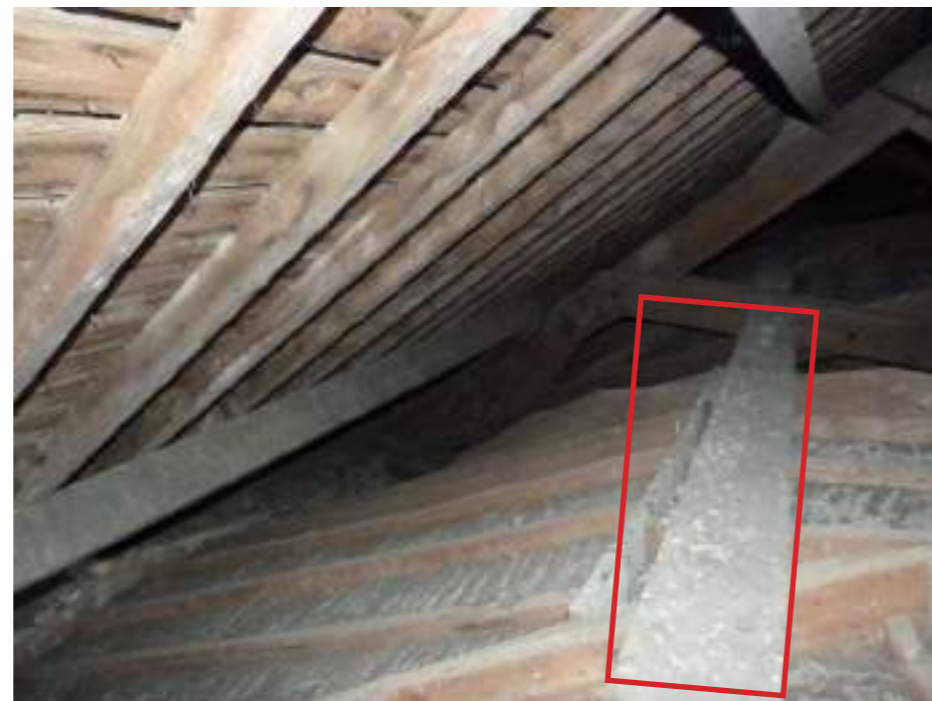
Une présence d'infiltration sur la charpente de la nef

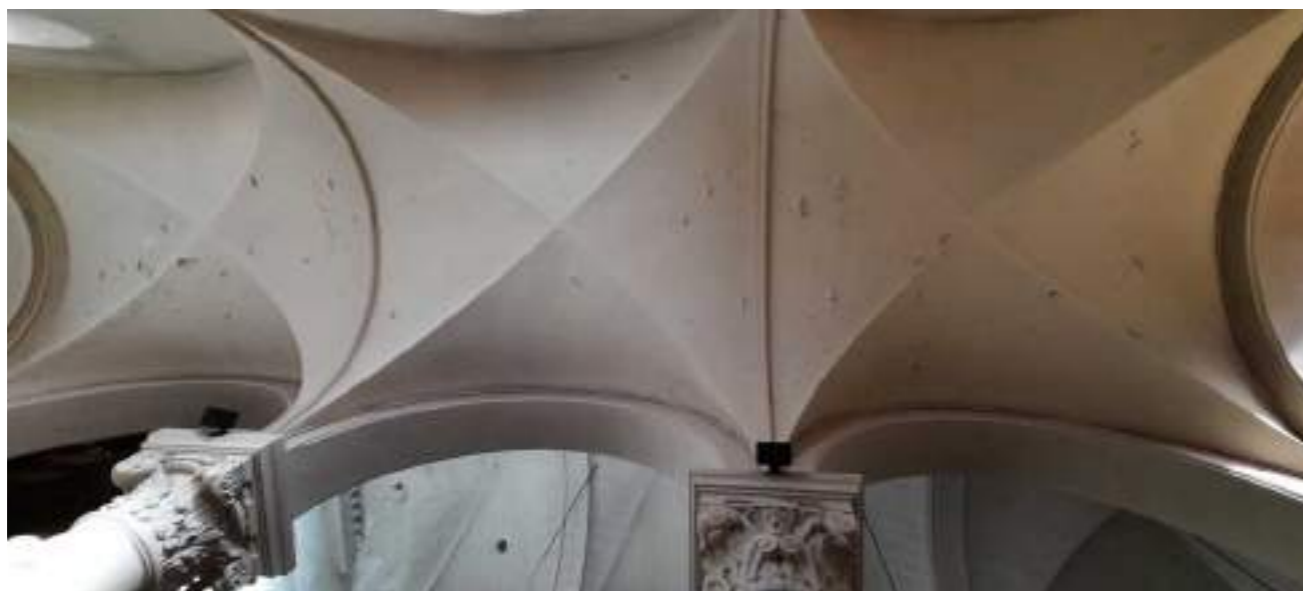
Le bas-côté sud-ouest

On observe des fissures et des écailllements de peinture sur les voûtes et les arcs. Les voûtes sont construites pour partie (nef et arcs avec boudins) en plâtre sur lattis et pour le reste en briques plâtrières enduites au plâtre. Le plâtre étant un matériau poreux, il est très sensible aux variations de température. L'église a une hygrométrie élevée, et s'assèche ponctuellement et rapidement avec la mise en route des radiants au gaz. Ces derniers ont une efficacité sans faille pour réchauffer les fidèles, mais ont un mauvais effet sur les voûtes en plâtre. Il est possible qu'à cause du bruit généré la VMC ne soit pas systématiquement mise en route pendant, et 15min après le temps de chauffe, ce qui amplifie le manque de régulation, avec une création probable de point de rosée entre le plâtre et son support. Par ailleurs, les vitraux ne comportent pas de ventilation basse, cette dernière améliorerait également la régulation et aurait le bénéfice d'augmenter la durée de vie des vitraux. Pour le moment, ceux positionnés au sud ont été dotés de bavettes en ciment ayant pour vocation à récolter les eaux issues de la condensation (particulièrement importante au sud avec la chauffe de vitraux), ce qui montre qu'il y a bien un phénomène de condensation.

Mise en route de la VMC pendant les offices chauffées et la laisser tourner 15min après (atténuation possible du bruit selon le BET Fluide ECIE). Mise en place d'une ventilation basse en bas de chaque vitrail. Purge des fissures, reprise, uniformisation et nettoyage de l'ensemble.

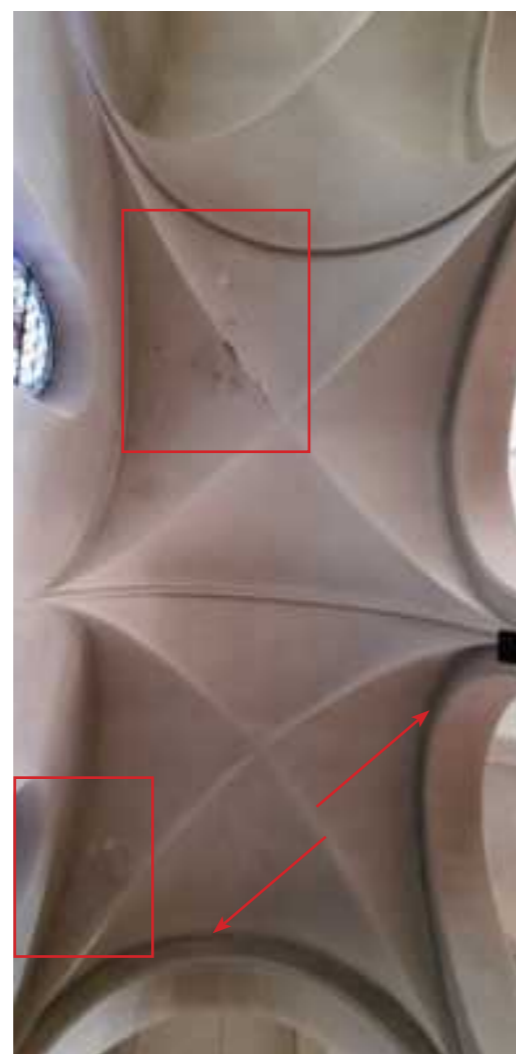
Présence des fissures et des écailllements de la peinture sur le bas-côté sud-ouest

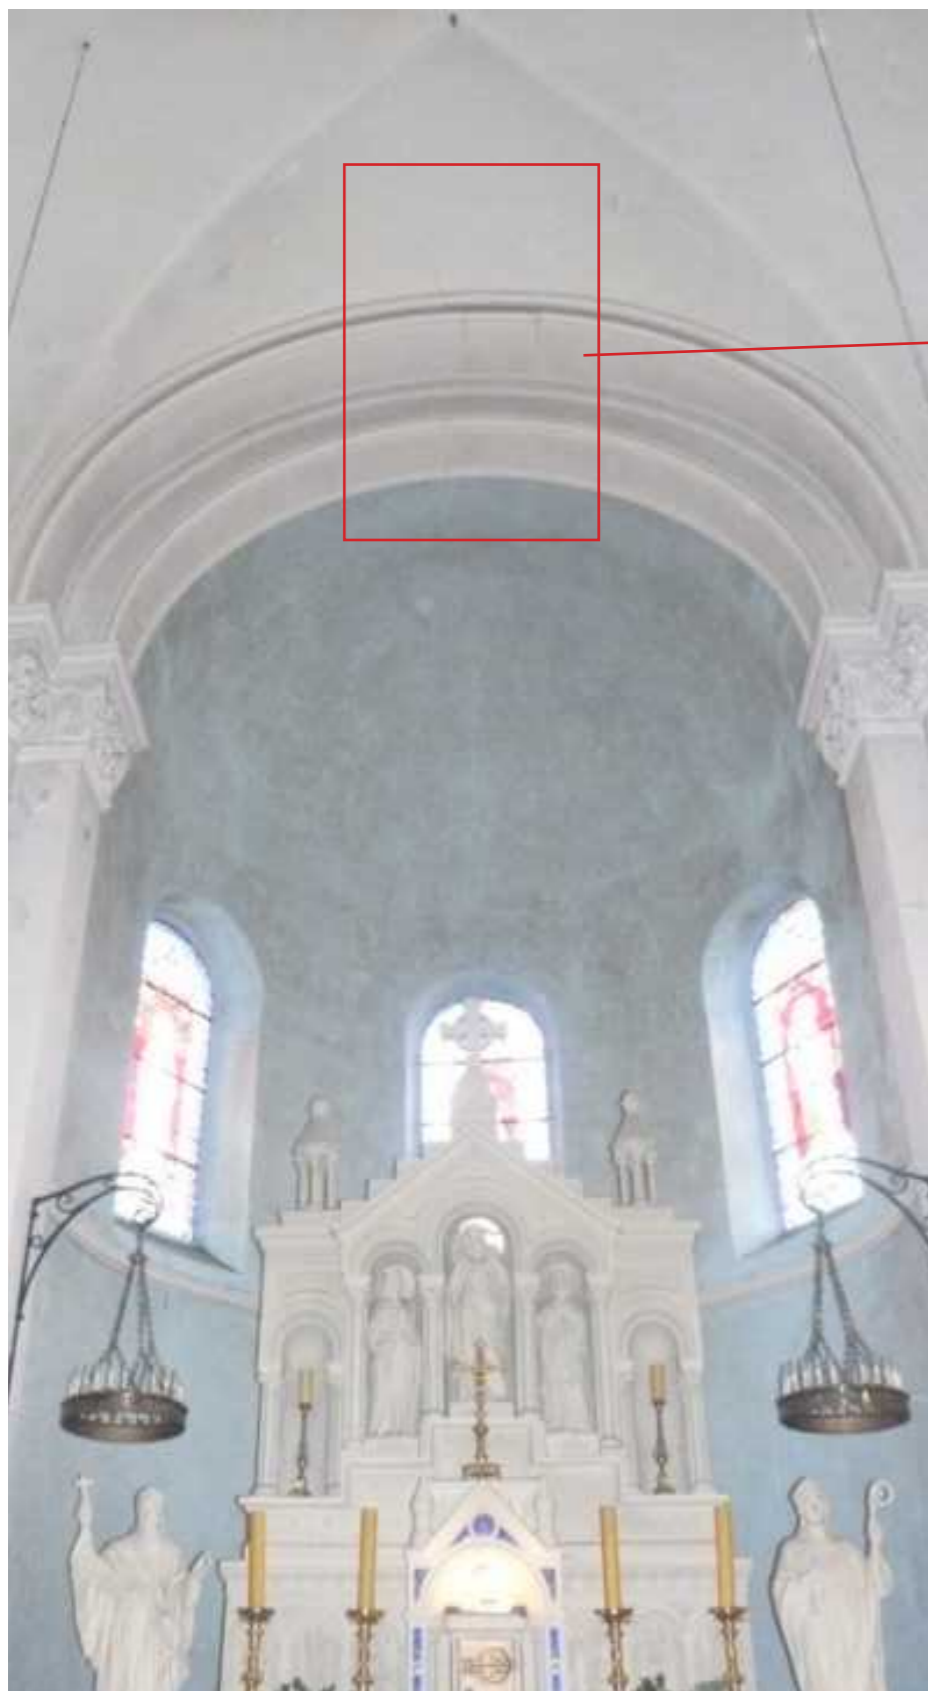
Le chœur

Présence de fissures radiales sur la voûte en cul-de-four de l'abside du chœur, ses élévations et fissuration de l'arc structurel percé dans le chevet.

Selon le BET Structure ESCA, suite au scann, on note un affaissement de l'arc de l'ordre de 12cm. Cet affaissement a une incidence sur les piliers latéraux, qui déversent vers l'extérieur d'environ 5cm chacun.

Sans délais, procéder à la purge du plâtre sur le point de tomber. Ensuite, il faudra reprendre la moulure sur cette zone. Pour les préconisations de reprises structurelle, nous renvoyons au dossier du BET Structure ESCA.

Purge des fissures, reprise, uniformisation et nettoyage de l'ensemble. Remise en peinture des élévations et de la voûte (réinterroger la teinte actuelle)

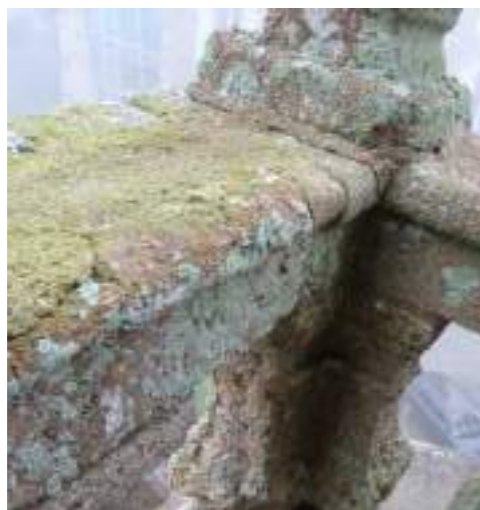
Le côté nord du clocher. Forte présence de mousse, révélatrice d'une présence d'eau stagnante

On note une forte présence de sel, la pierre granit se desquame. Une grande partie des pierres de taille du clocher sont fissurés verticalement. La balustrade est fissurée et certaines agrafes de la main courante apparaissent sous le mortier. Des balustres sont fortement fissurés et desquamés.

Étude de teneur en sel à prévoir par un laboratoire agréé. Prévoir des broches et des agrafes. Remplacement de balustres en fourniture et pose. Mise en plomb de la main-courante, compris chape de forme pour favoriser un bon écoulement des eaux de pluie, également pour la main courante de la balustre supérieure. Provision pour un dessalement par compresse d'argile.

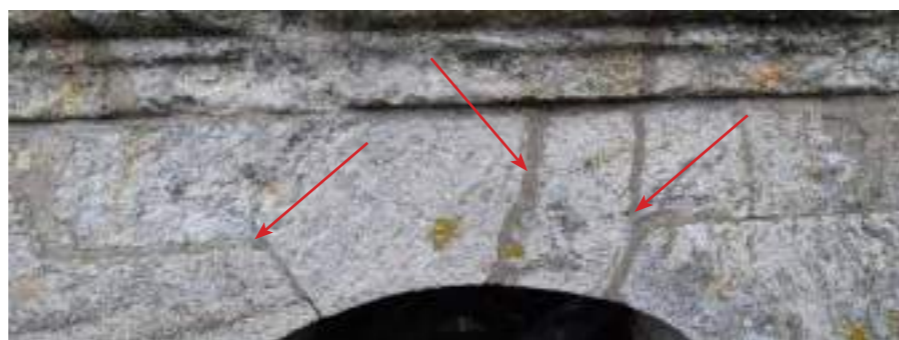
Fissurations multiples d'une pierre de taille en linteau

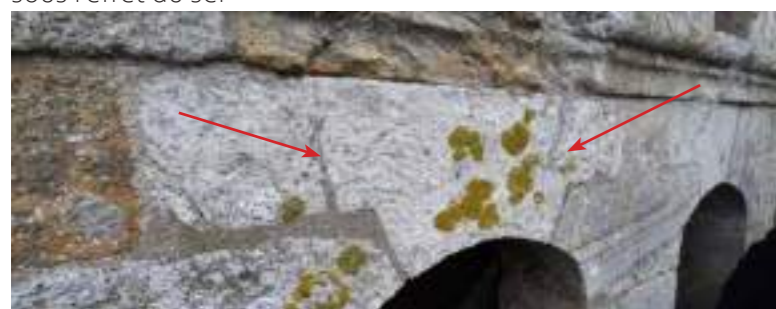
Fissuration d'une pierre de taille en linteau

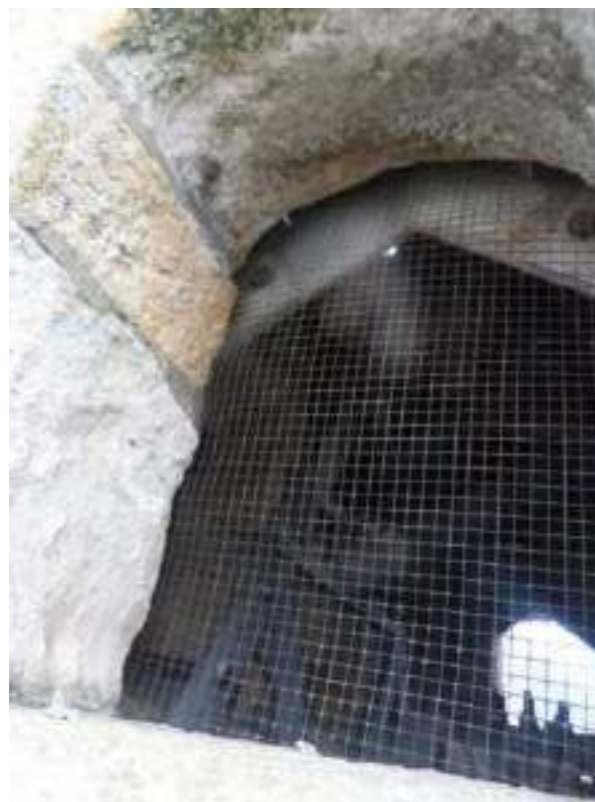
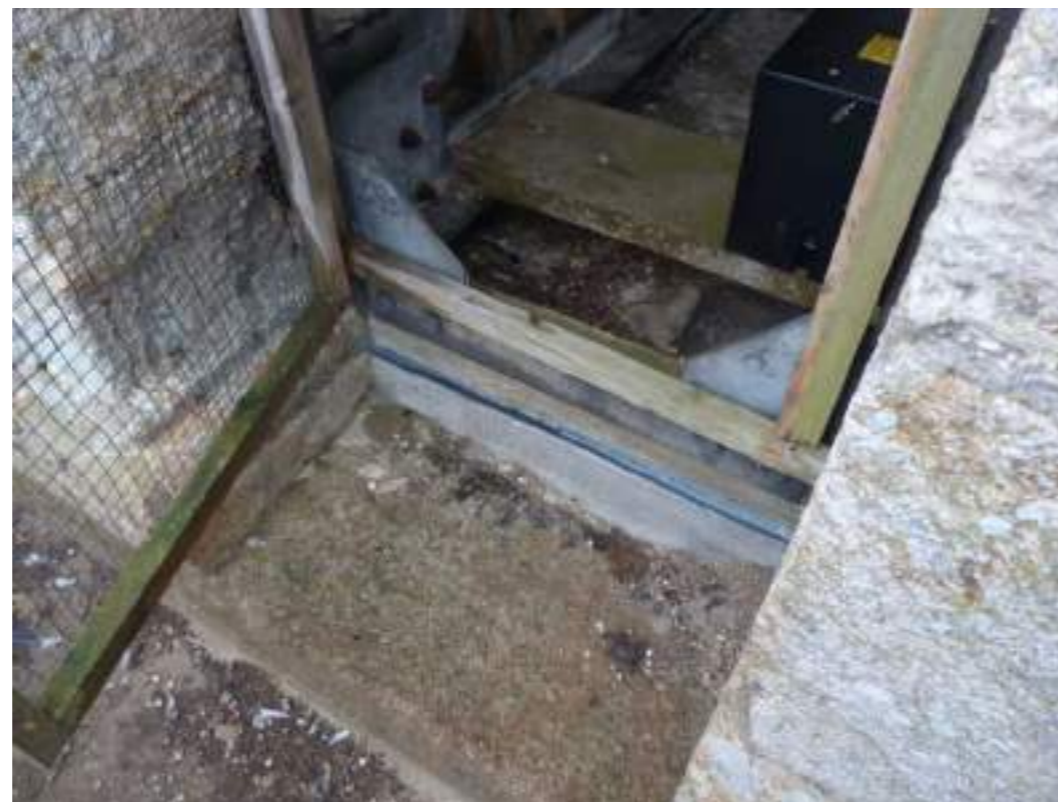
Le beffroi en acier galvanisé est en bon état, mais il ne dispose pas de patins sous tous ses appuis. Il est posé très près de la maçonnerie de la tour, ce qui peut avoir des conséquences (vibrations répercutées sur les pierres au moment des balancement des cloches). Les boulons ne sont pas galvanisés et sont fortement corrodés.

Remplacement de tout le boulonnage du beffroi. Mise en place de patins sous tous les appuis.

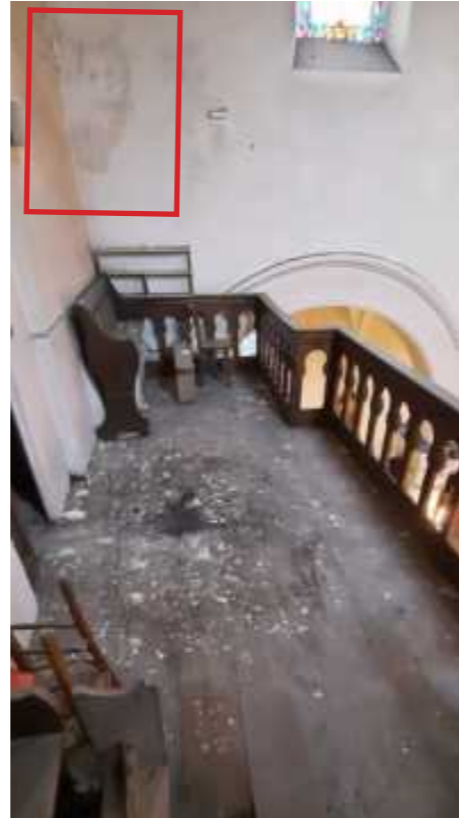
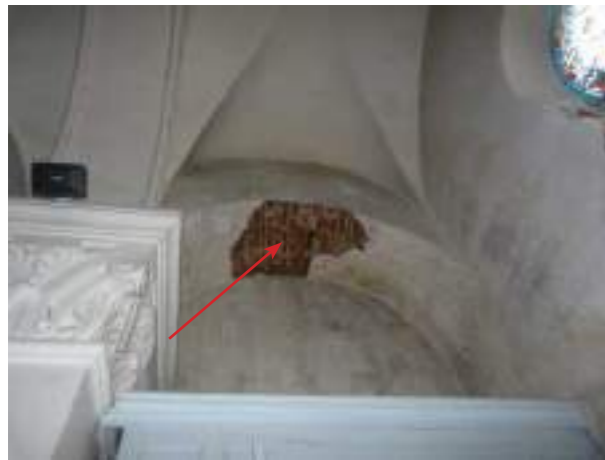
Présence d'humidité et décollement de la peinture

On observe sur la voûte au-dessus de la tribune et sur le plancher de cette dernière des tâches d'humidité. Elles sont aujourd'hui asséchées. Dans l'angle sud-est du bas-côté nord-est, l'arc est fissuré et le plâtre a fortement chuté, et semble chuter encore récemment. Cela est dû à l'ancien châssis d'accès à la charpente, qui était fuyard, et qui depuis a été remplacé. (2018, selon le rapport de visite de l'entreprise Delestre)

Sondage parasitaire sur les parties où l'humidité a stagné. Réfection des parties de voûte en plâtre endommagées.

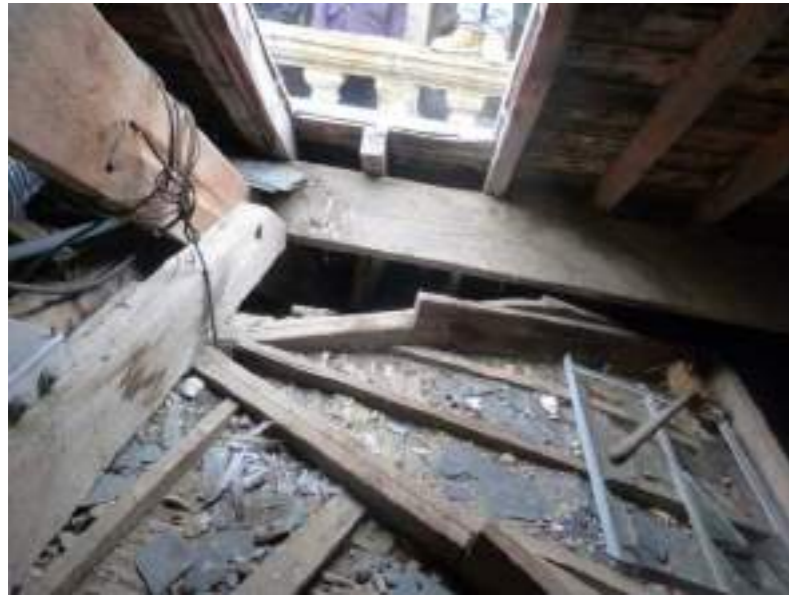
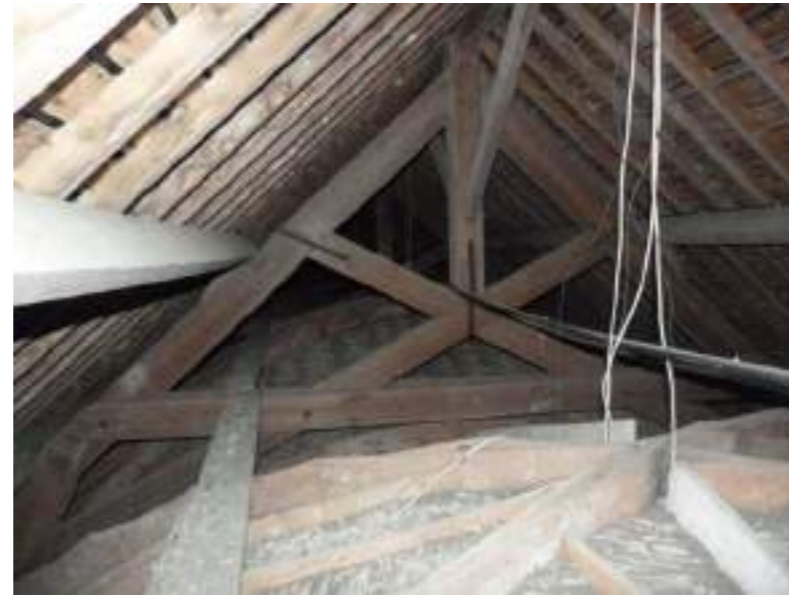
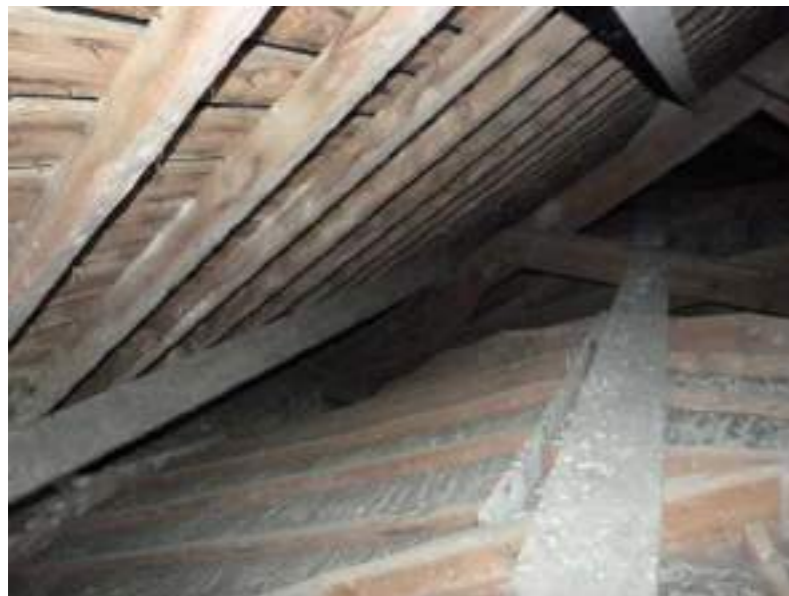
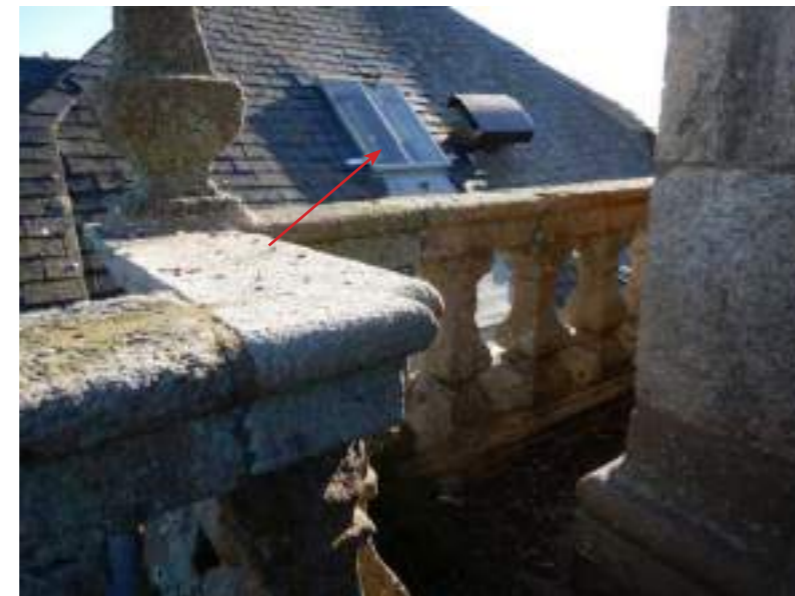
Planche instable, juste posée, servant de chemin de visite

Accès actuel par un châssis étroit, à angles saillants pouvant blesser pendant le passage, déverrouillable par l'intérieur. Ouverture assez haute impliquant une bonne souplesse de l'agent et de grandes jambes pour y grimper.

Par ailleurs, une fois passé, le chemin proposé est peu stable : des planches non-fixées, posées sur les entrails de charpente. Ce chemin de planche est praticable en se suspendant à la panne supérieure, les pieds sur les planches instables. Le pied ne peut être posé sur les voûtes ni en lattis, ni en briques (épaisseur 5cm), sous peine d'y passer entièrement le pied au travers.

Remplacement de l'accès par le châssis, par un accès aux proportions plus praticables, et doté d'une ouverture verrouillable et déverrouillables par l'extérieur. Prévoir, si besoin des barreaux d'échelle pour faciliter l'accès. Un vrai chemin de visite sera à poser sur les parties les plus hautes de la charpente. Mise en place d'une ligne de vie (câble) permettant la visite équipés d'un baudrier.

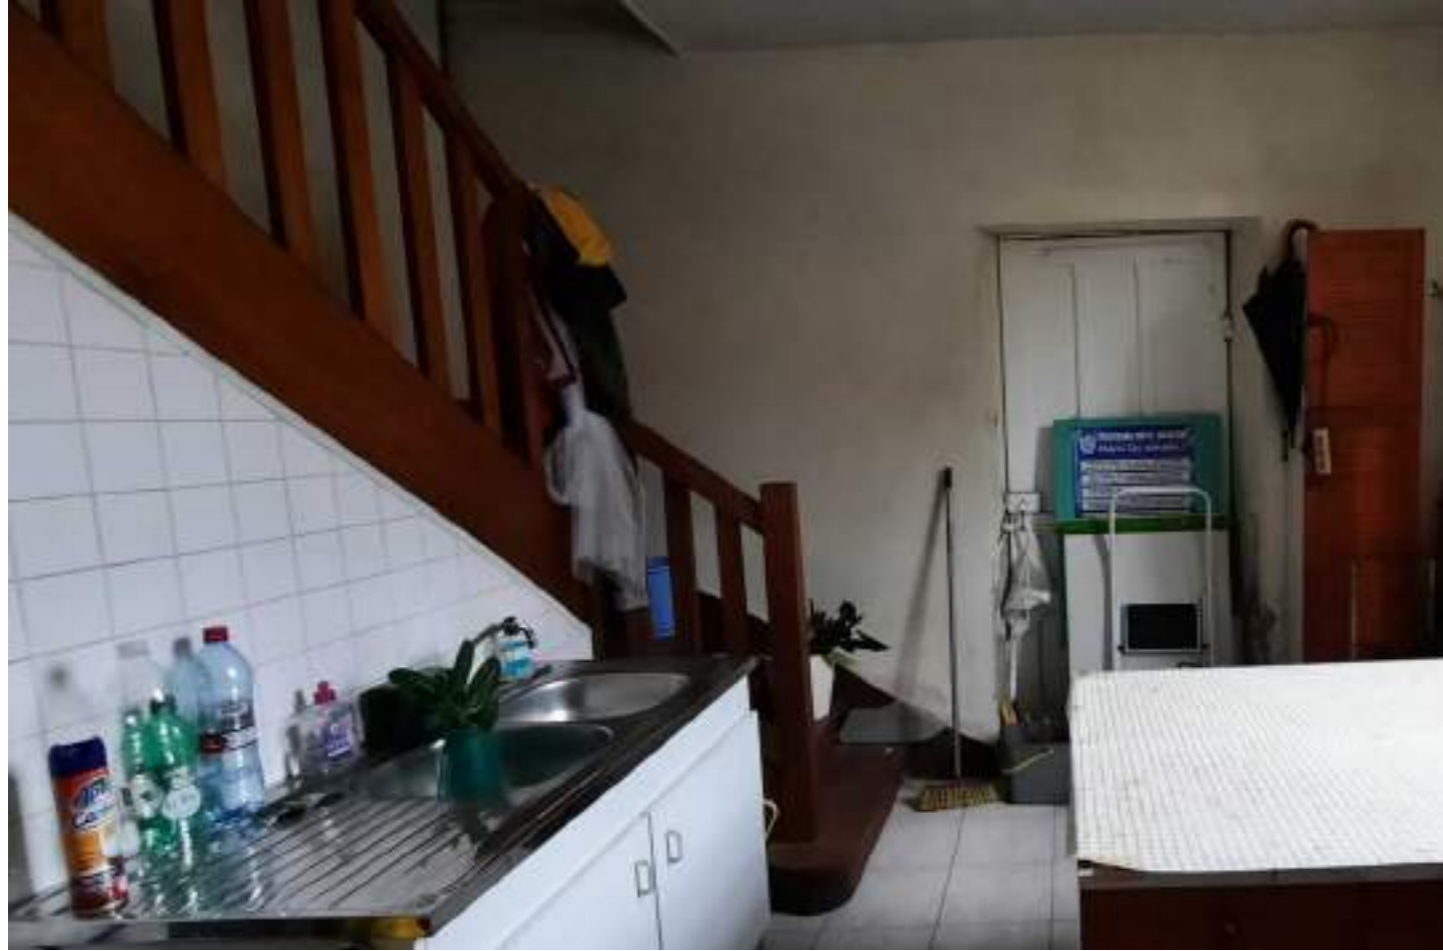
Le local de rangement est très encombré, ce qui augmente les risques de propagation d'incendie.

Ce dernier devra être débarrassé, des meubles de rangement sont à prévoir (en régie par la mairie)

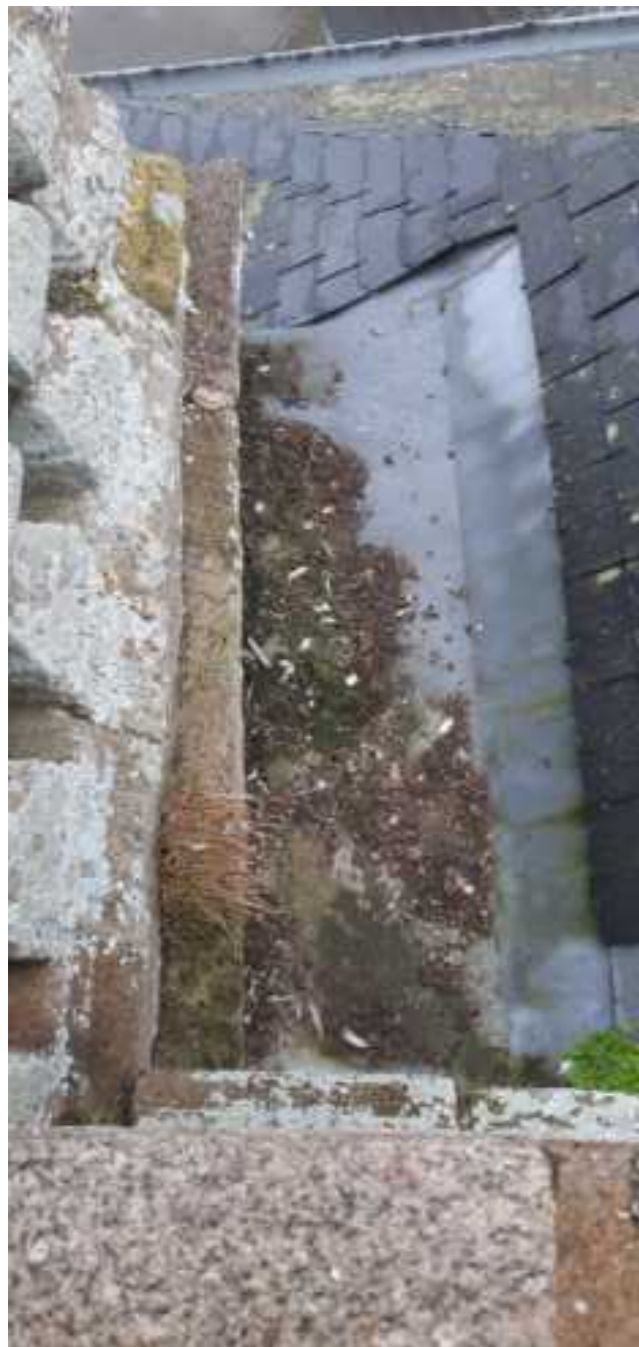
Le chéneau situé entre l'est du clocher et la toiture de la nef

Le chéneau en zinc est vétuste et ne présente pas de ressauts. Le vieillissement du zinc étant plus rapide que les ardoises, ce dernier finit par se gondoler et casser les ardoises attenantes en se déformant. Par ailleurs sa pose a engendré l'ajout de mortier peu qualitatif entre les balustres de la balustrade est, pour assurer le relevé d'étanchéité et le solin du chéneau.

Installation d'un chéneau à ressauts en plomb, à coupler avec l'étanchéité de la coursive inférieure du clocher. Cela implique des découpes en pied de chaque balustre. Compris support de chéneau et pare-pluie.

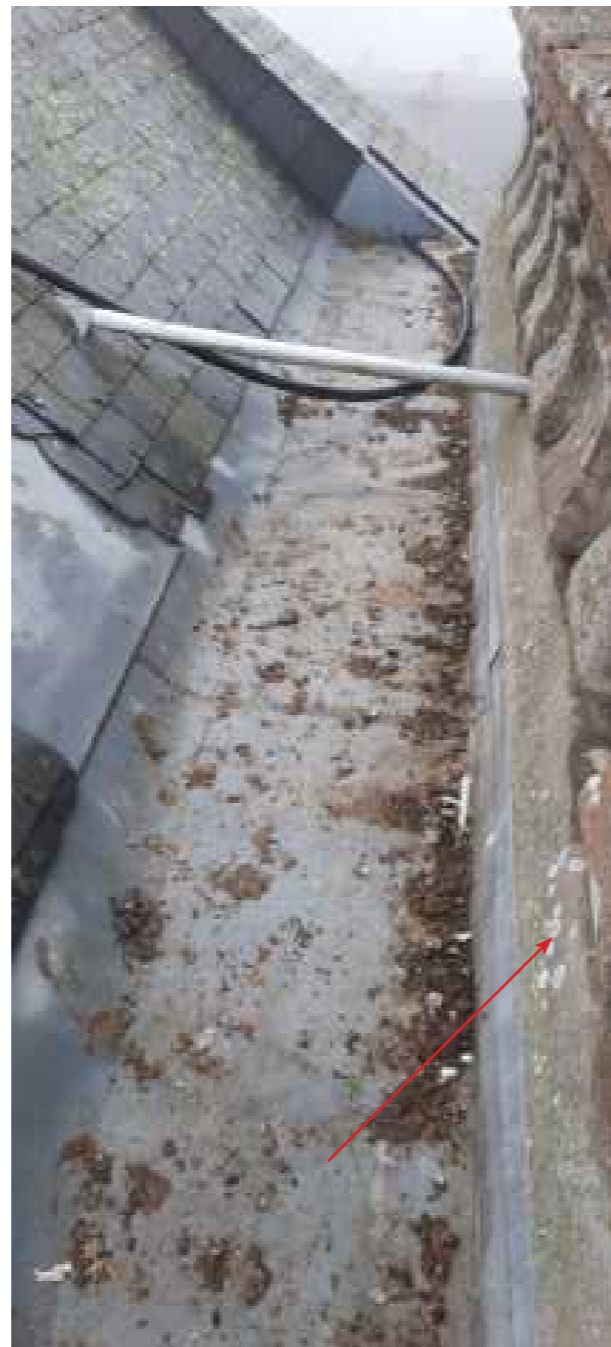
Mortier posé pour le relevé d'étanchéité du chéneau

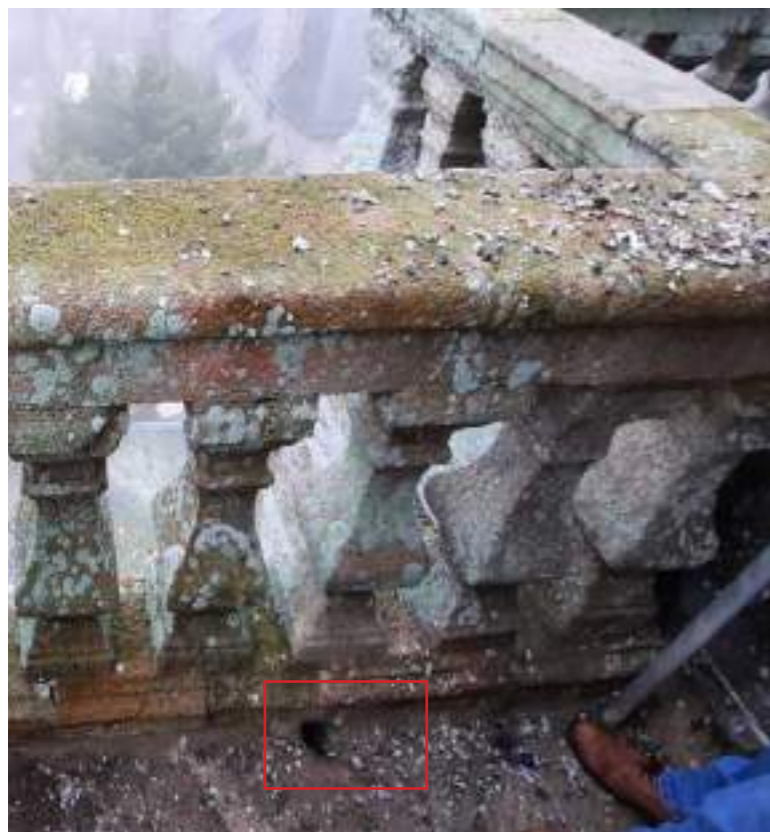
Une des deux évacuations

La coursive est fortement occupée par les volatiles qui encrassent l'ensemble par des déjections et apports de branchages et de graines diverses. L'eau y stagne, ce qui altère la pierre en surface et crée des cuvettes retenant plus durablement l'eau, qui s'en écoule de moins en moins bien. La coursive inférieure n'est par ailleurs dotée que de deux évacuations.

La coursive sera recouverte de plomb, compris chape de forme et pare-pluie. Deux évacuations supplémentaires seront créées en pied de balustre. La coursive supérieure bénéficiera du même traitement.

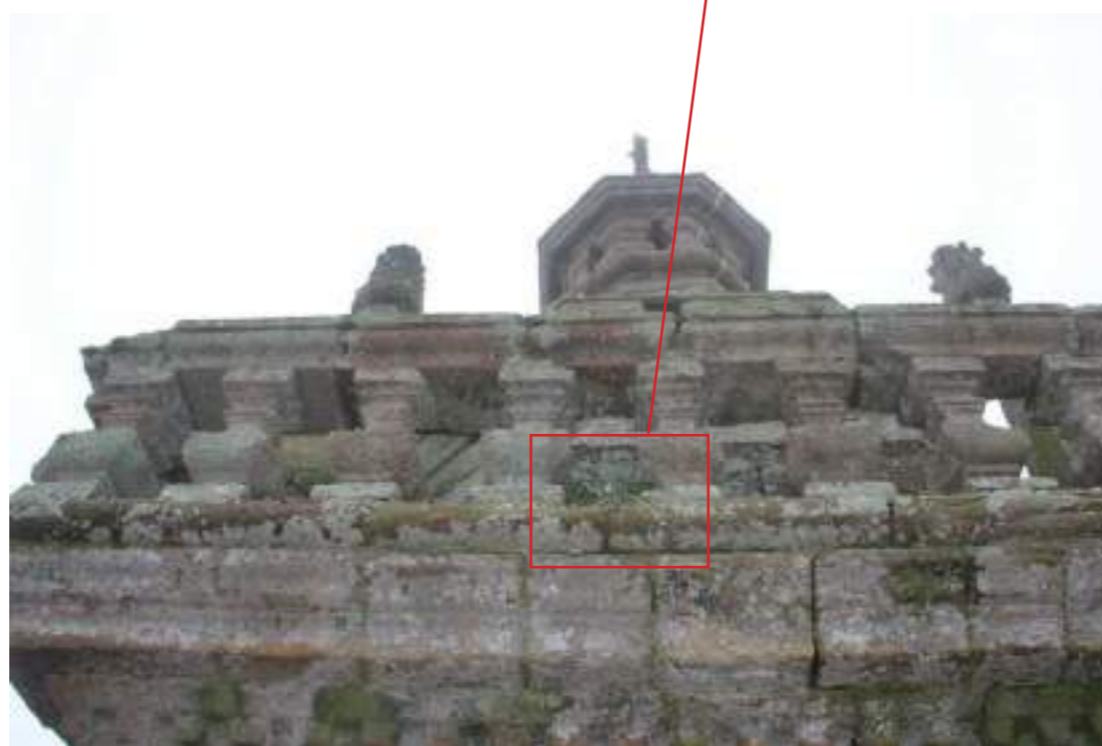
La végétation sur la coursive supérieure du clocher

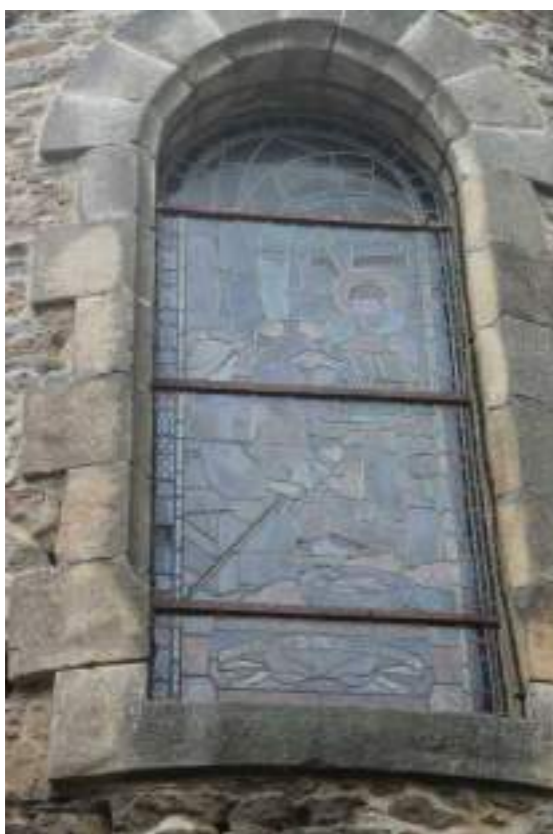
Vitraux situés au côté est, chapelle sud.
Grille déposée

Tous les vitraux ne bénéficient pas d'une protection grillagée

Provision de protections grillagées en inox sur les verrières concernées.

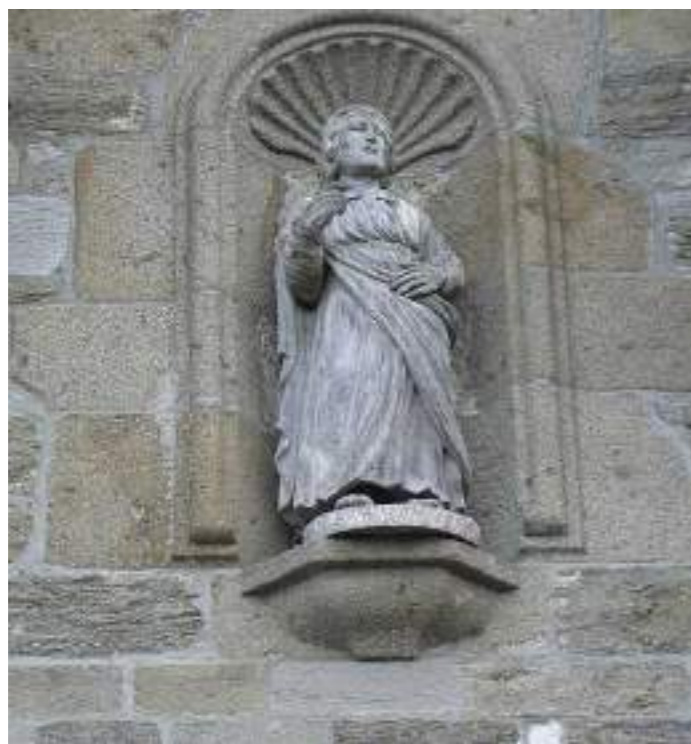
La statue de Saint-Pierre située dans la niche au-dessus du porche du clocher, en élévation ouest, est en bois brut, et a été décapée de sa peinture initiale. Selon l'entreprise Coréum, qui avait fourni un devis pour sa restauration, il y persiste des traces de couches picturales dans les creux peu facilement accessibles.

Suivi du procédé de restauration décrit dans le devis de l'entreprise Coréum joint au présent diagnostic.

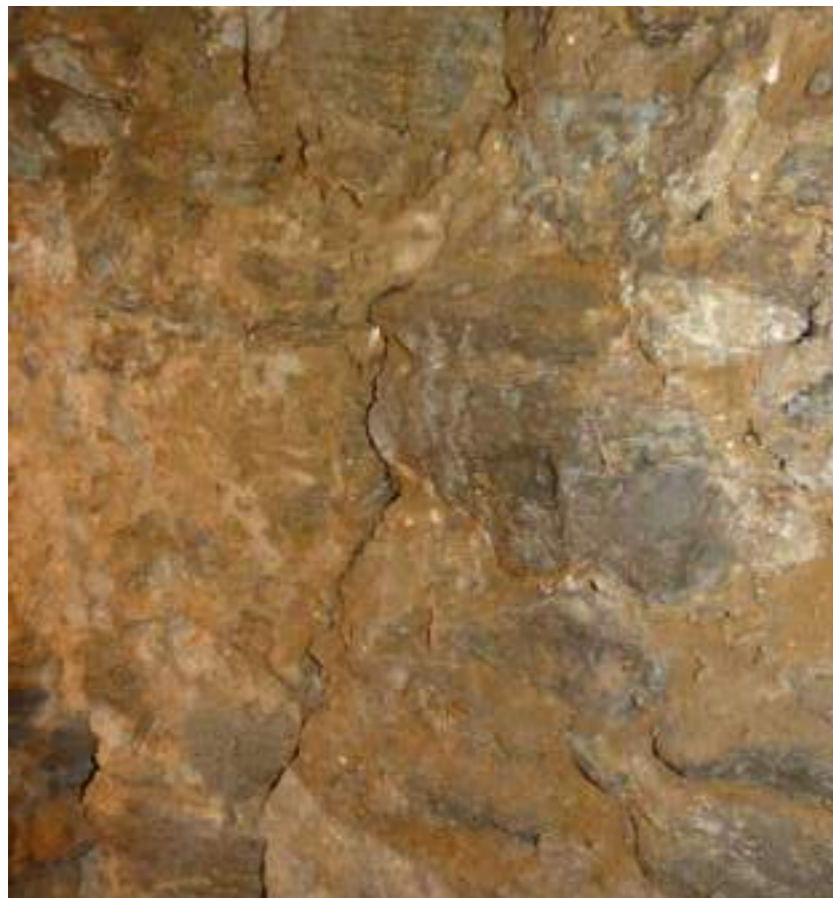
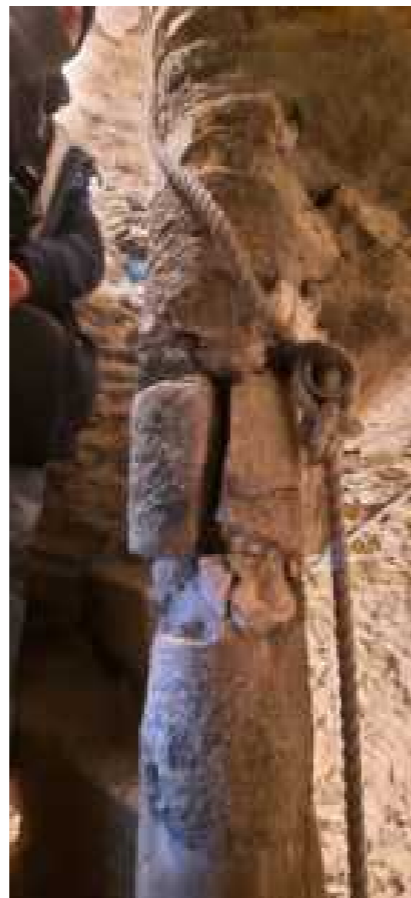
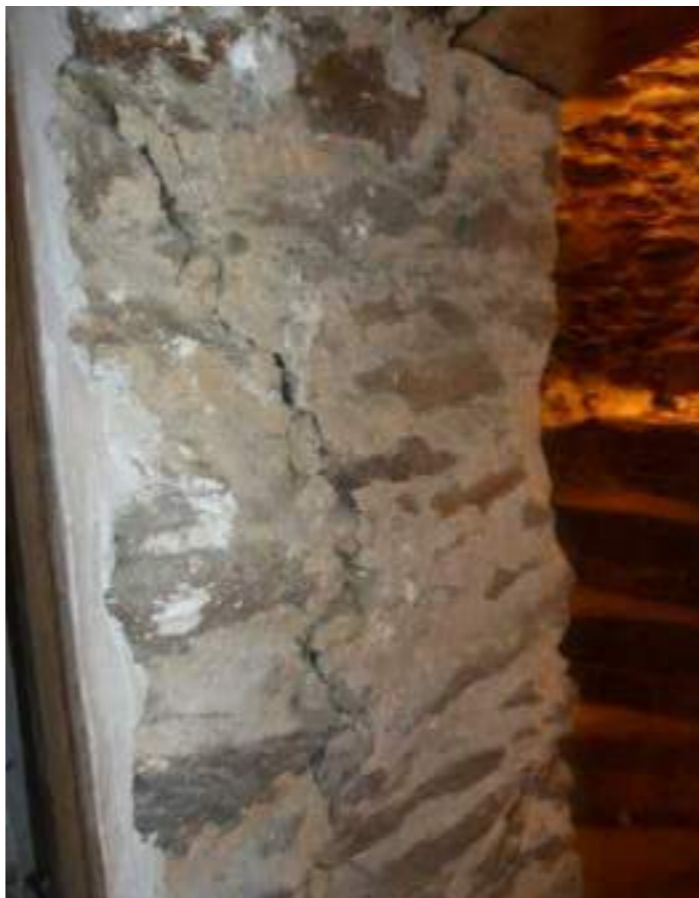
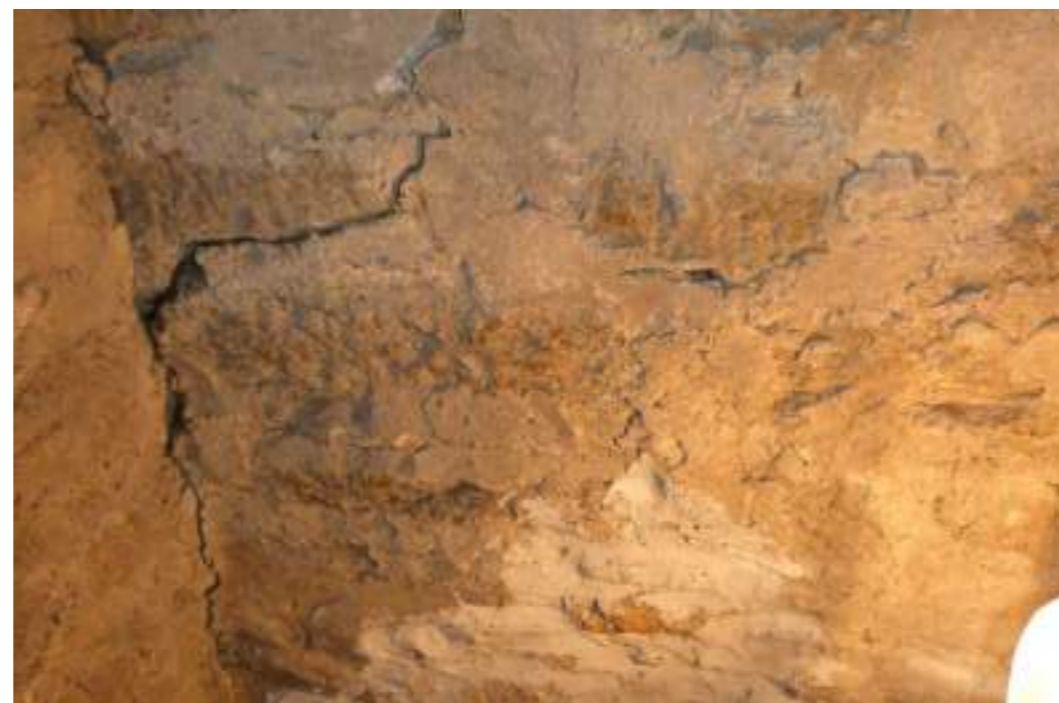
Présence de grandes fissures verticales toute hauteur, passant par les ouvertures de la tour de l'escalier menant au clocher. Les contremarches sont en maçonnerie grossière. Deux pierres de taille du noyau sont fortement fissurées, ces pierres forment également la marche.

Remplacement des deux marches cassées au droit du noyau. Remaillage et refichage au droit des fissures, dégrossis. Reprise de la maçonnerie au droit des contremarches.

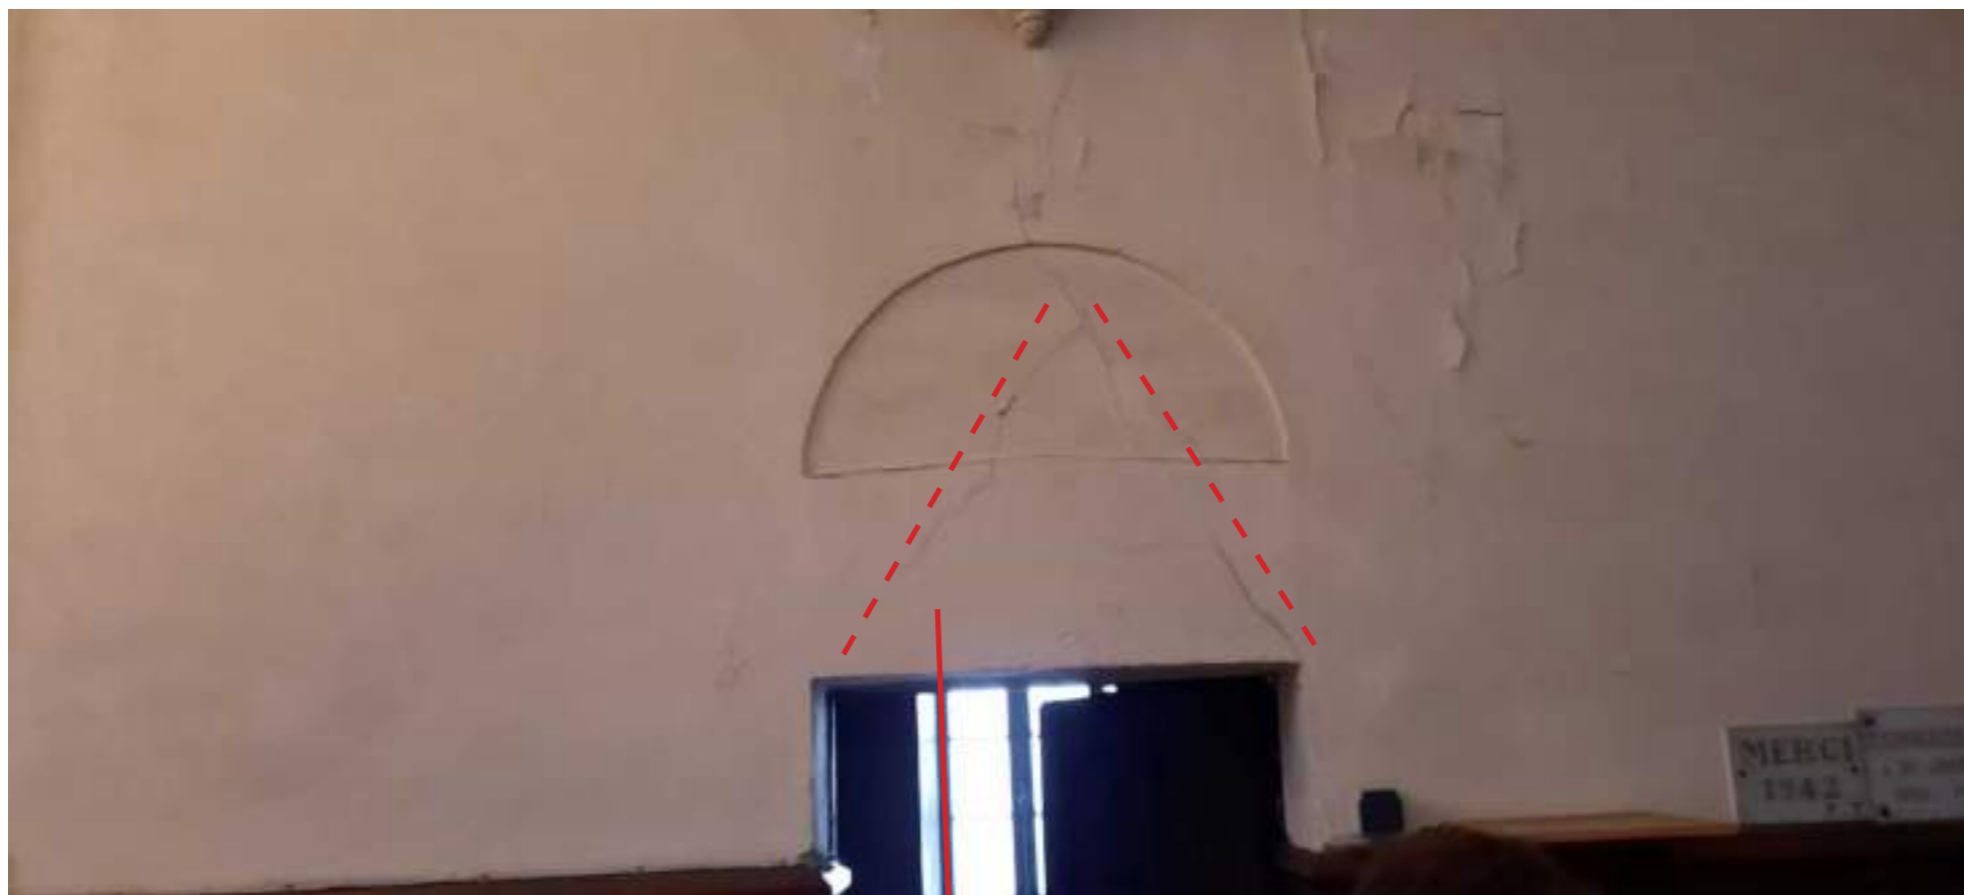
Au-dessus de la porte de la sacristie, on observe des fissures formant un triangle équilatéral. Ce triangle est ce que l'on appelle le «tas de charge» et montre un tassement différentiel entre la maçonnerie tenue sur les appuis (au droit des piédroits). Cette typologie de fissures montre qu'il y a certainement une défaillance du linteau et des palâtres.

Purge du plâtre situé sous et autour des fissures, reprise en sous-œuvre comprenant, en provision, l'enlèvement de la maçonnerie en tas de charge, la suppression du linteau et des palâtres, remplacement du linteau et des palâtres, réfection de la maçonnerie, compris remaillage et refichage avec la maçonnerie en place. Réfection du plâtre, remise en teinte et uniformisation avec l'élévation.
