Eglise Saint-Briac, à Saint-Briac-sur-Mer (35)

DOSSIER DIAGNOSTIC

Commune de Saint-Briac-sur-Mer

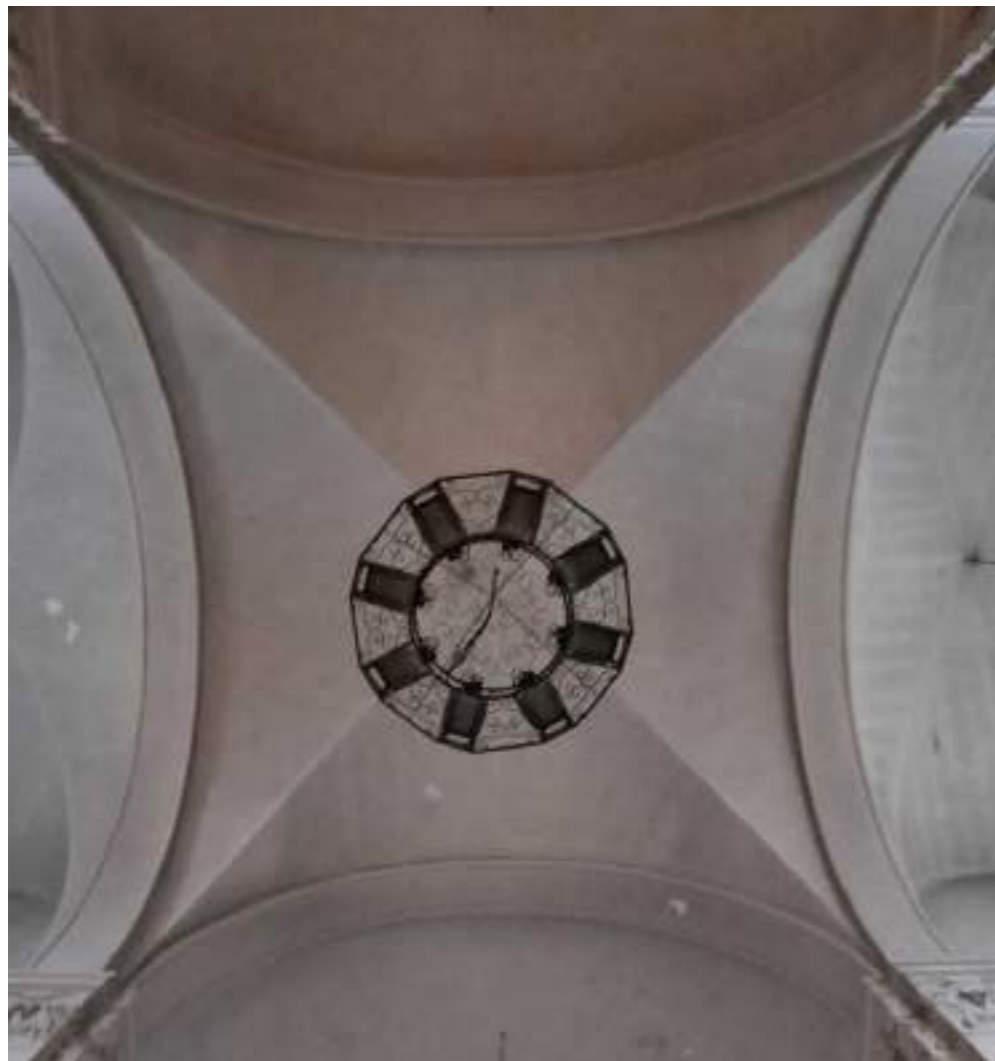
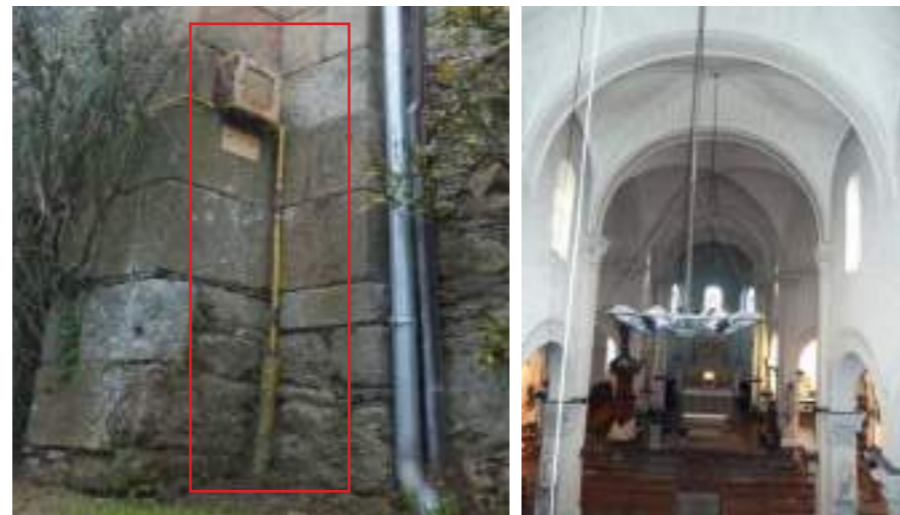
L'installation située à l'est du transept sud

Toute l'installation gaz est aux normes, les tuyaux sont peints en jaunes comme le veut la réglementation, et une ventilation mécanique a été mise en place. Or, cette dernière, sûrement jugée bruyante, n'est pas mise en route par les usagers. Si comme vu plus haut, cela peut poser des problèmes pour les décors en plâtre, cela pose aussi un problème relatif à l'évacuation de substances polluantes issues des radiants au gaz.

Un radiant gaz isolé, au niveau du chœur est situé sous l'arc donnant sur la chapelle nord, ce dernier a complètement noirci l'arc.

Il sera vu avec le BET Fluide ECIE une solution pour amoindrir le bruit de la VMC. Les vitraux seront dotés d'une ventilation basse. L'arc noirci sera nettoyé et purgé des zones noircies en profondeur. Réfection du décor après coup.

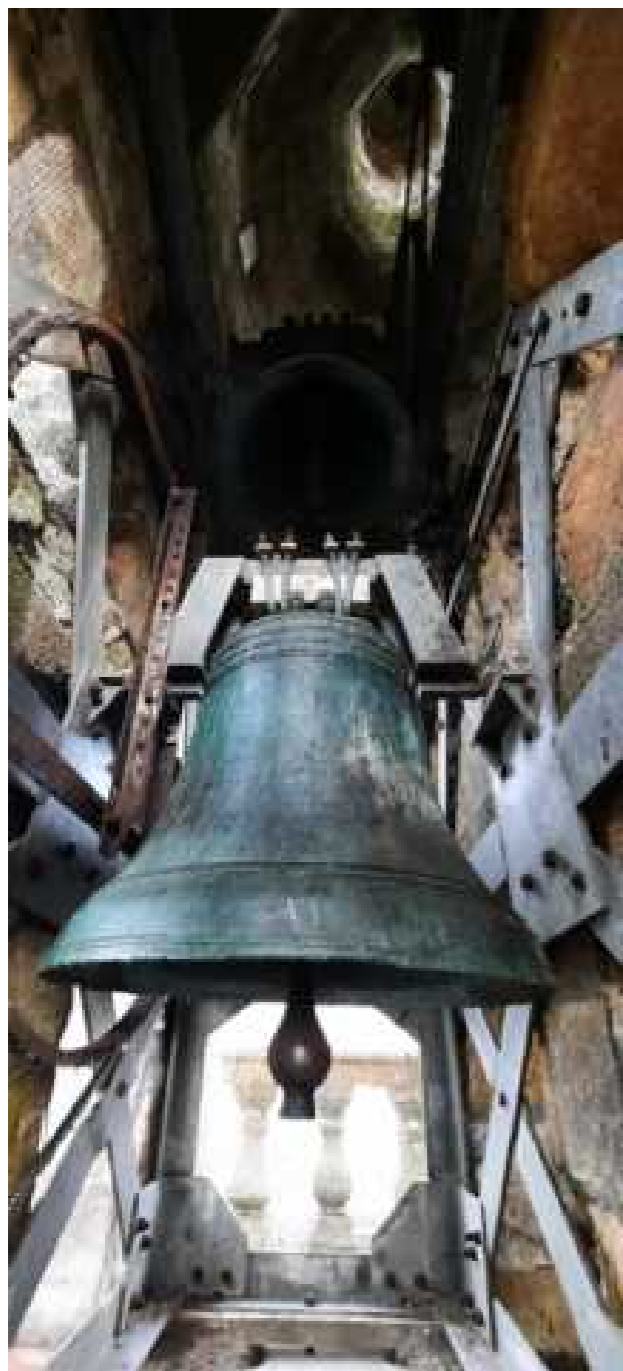
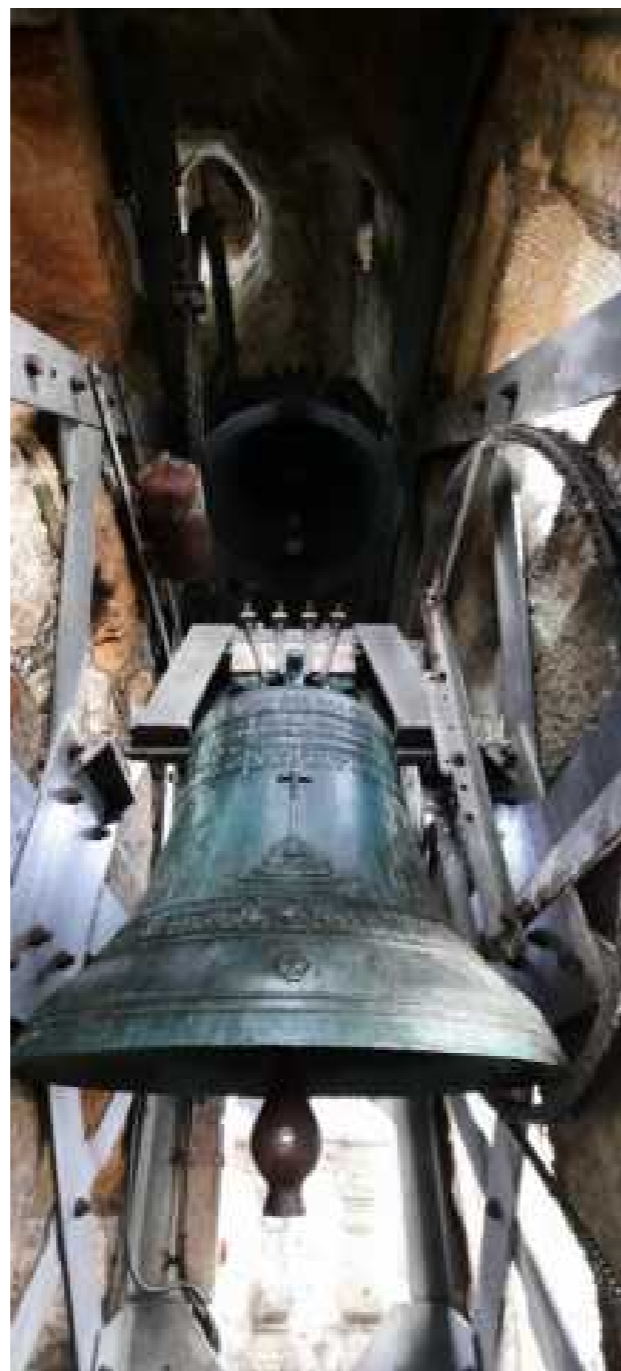
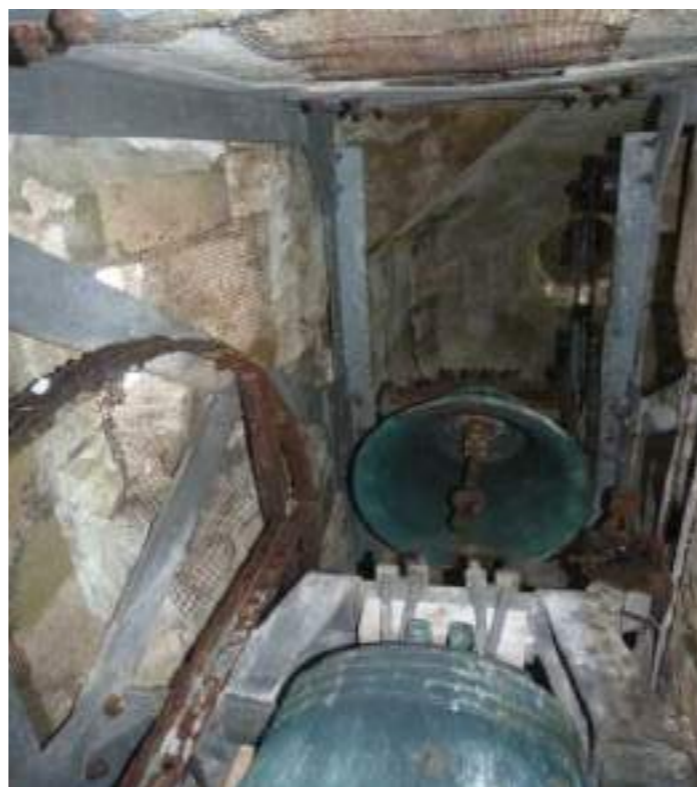
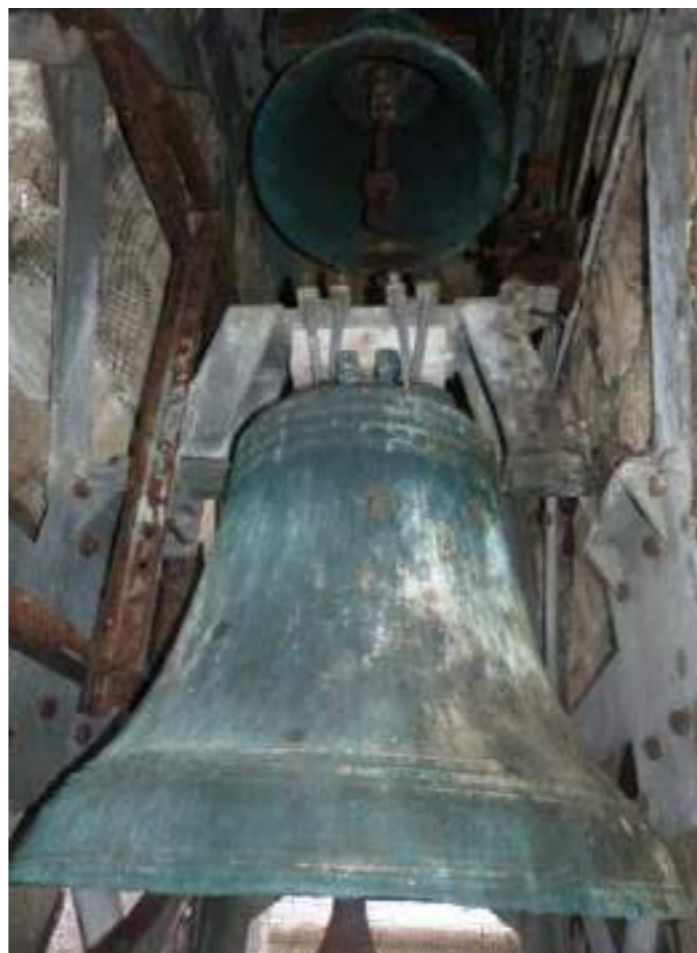
Les cloches sont encrassées, les grillages anti-volatiles sont trop souples et peuvent, à force, être percés et traversés par ces derniers.

Nettoyage des cloches, remplacement des grillages anti-volatiles actuels par des grillages en cuivre, sans châssis, fixés par l'intérieur sur les joints.
