Eglise Saint-Briac, à Saint-Briac-sur-Mer (35)

DOSSIER DIAGNOSTIC

Commune de Saint-Briac-sur-Mer

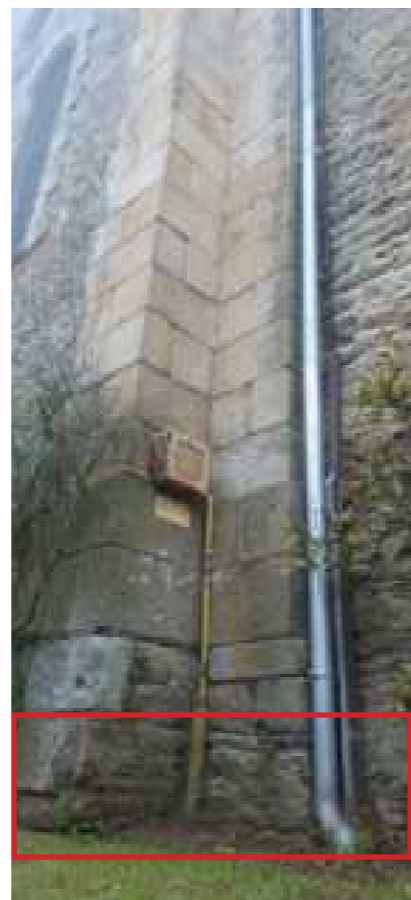
Le côté sud de l'église. Absence de joints

Présence d'humidité au sol, salpêtre en partie basse des élévations intérieures, traces blanches sur le lambris, en pied d'élévations extérieures, les joints sont lacunaires sur 1m de ht, pathologies pérennisées par le ciment et du bitume en pied de façade.

Installation d'un drain en pied de façade nord, compris traitement des pieds de façade et raccordement au réseau. Réfection des joints extérieurs au mortier de chaux sur environ 2m de ht. On profite aussi des échafaudages (intervention sur les couvertures) pour nettoyer les élévations et uniformiser l'ensemble. A l'intérieur : piquetage des joints ciment des dalles granit, réfection à la chaux. Dépose des panneaux de lambris en conservation, révision, percement de ventilation en corniche haute et plinthe, traitement des pieds d'élévation intérieure avec un dégrossis à base de pouzzolane et repose soignée du lambris. Application de compresses d'argiles sur le pilier sud-est du chœur.

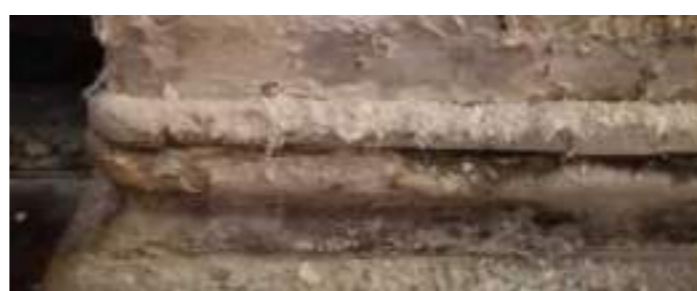
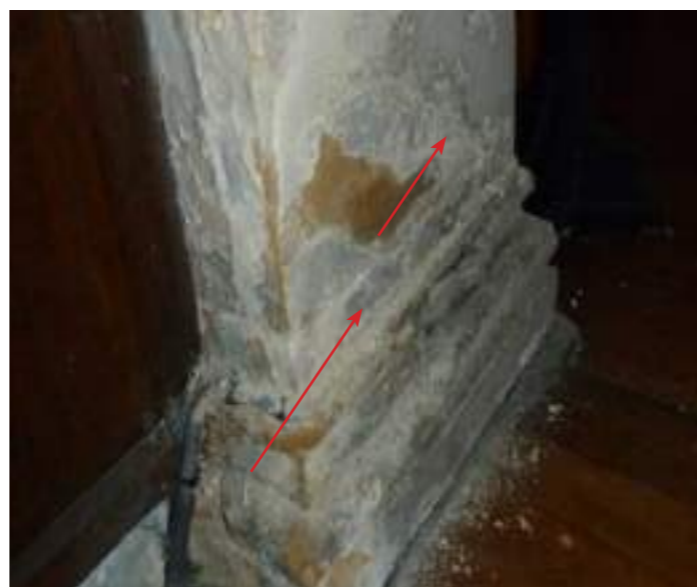
Présence de sel sur la base du pilier, due aux remontées capillaires

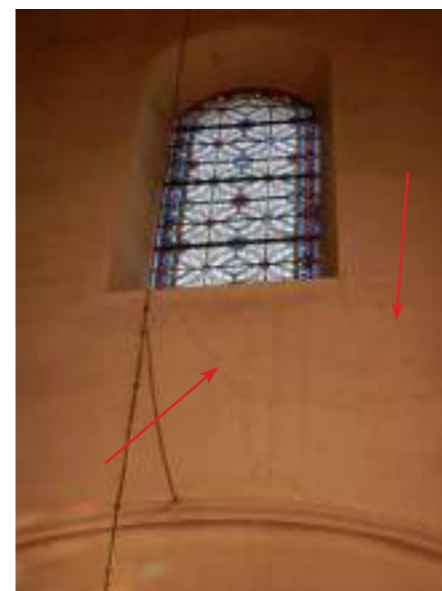
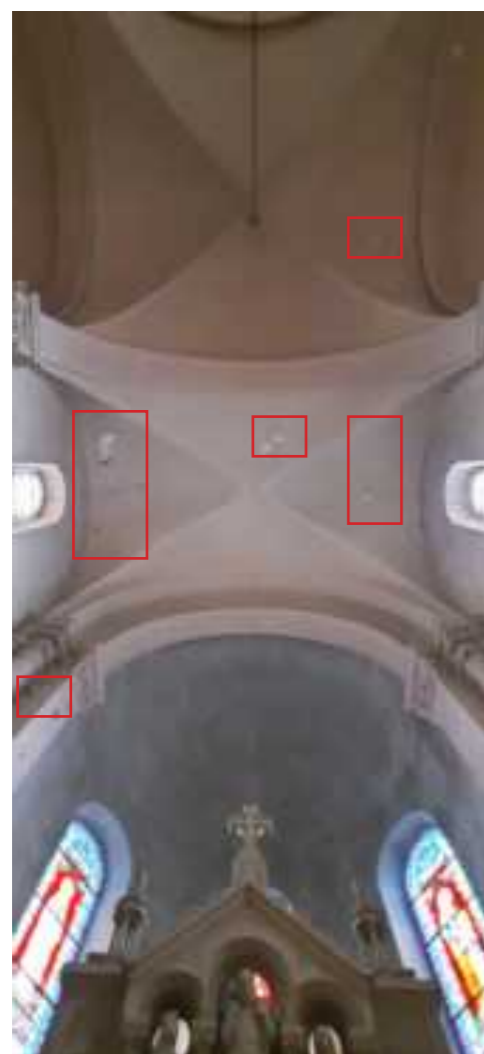
Le chœur

On observe des fissures et des écailllements de peinture sur les voûtes et les arcs. Les voûtes sont construites pour partie (nef et arcs avec boudins) en plâtre sur lattis et pour le reste en briques plâtrières enduites au plâtre. Le plâtre étant un matériau poreux, il est très sensible aux variations de température. L'église a une hygrométrie élevée, et s'assèche ponctuellement et rapidement avec la mise en route des radiants au gaz. Ces derniers ont une efficacité sans faille pour réchauffer les fidèles, mais ont un mauvais effet sur les voûtes en plâtre. Il est possible qu'à cause du bruit généré la VMC ne soit pas systématiquement mise en route pendant, et 15min après le temps de chauffe, ce qui amplifie le manque de régulation, avec une création probable de point de rosée entre le plâtre et son support. Par ailleurs, les vitraux ne comportent pas de ventilation basse, cette dernière améliorerait également la régulation et aurait le bénéfice d'augmenter la durée de vie des vitraux. Pour le moment, ceux positionnés au sud ont été dotés de bavettes en ciment ayant pour vocation à récolter les eaux issues de la condensation (particulièrement importante au sud avec la chauffe de vitraux), ce qui montre qu'il y a bien un phénomène de condensation.

Mise en route de la VMC pendant les offices chauffées et la laisser tourner 15min après (atténuation possible du bruit selon le BET Fluide ECIE). Mise en place d'une ventilation basse en bas de chaque vitrail. Purge des fissures, reprise, uniformisation et nettoyage de l'ensemble.

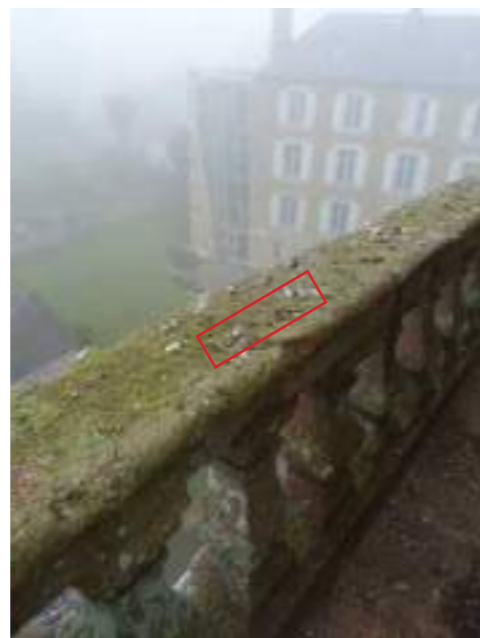
Agrafe apparaissant sous le mortier

On note une forte présence de sel, la pierre granit se desquame. Une grande partie des pierres de taille du clocher sont fissurés verticalement. La balustrade est fissurée et certaines agrafes de la main courante apparaissent sous le mortier. Des balustres sont fortement fissurés et desquamés.

Étude de teneur en sel à prévoir par un laboratoire agréé. Prévoir des broches et des agrafes. Remplacement de balustres en fourniture et pose. Mise en plomb de la main-courante, compris chape de forme pour favoriser un bon écoulement des eaux de pluie, également pour la main courante de la balustre supérieure. Provision pour un dessalement par compresse d'argile.

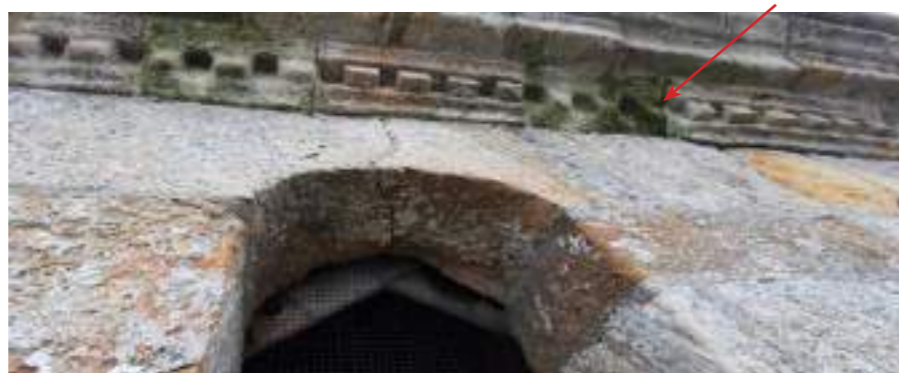
Le côté sud du clocher. Desquamation des pierres de tailles en modillons au droit de la corniche

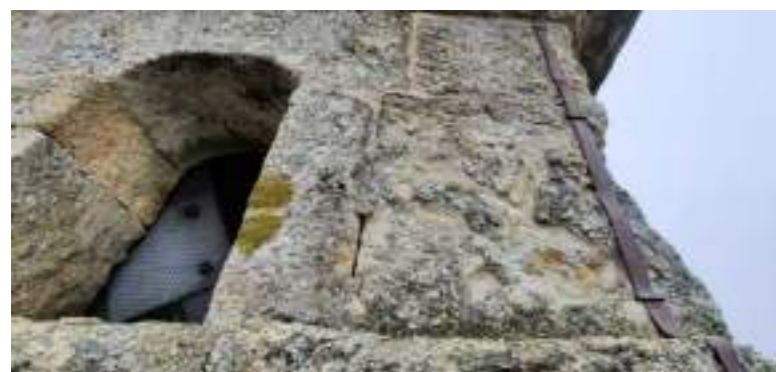
Le côté sud du clocher. Desquamation des pierres granit sous l'effet du sel

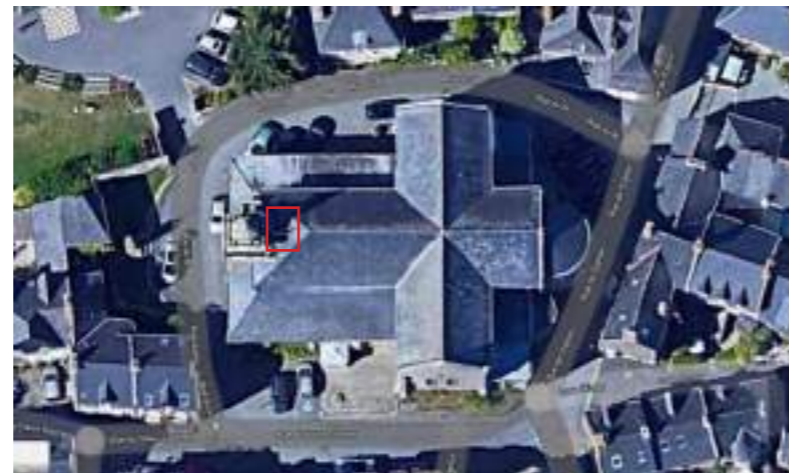
L'entrée à la charpente de la nef située à l'est du clocher

Accès actuel par un châssis étroit, à angles saillants pouvant blesser pendant le passage, déverrouillable par l'intérieur. Ouverture assez haute impliquant une bonne souplesse de l'agent et de grandes jambes pour y grimper.

Par ailleurs, une fois passé, le chemin proposé est peu stable : des planches non-fixées, posées sur les entrails de charpente. Ce chemin de planche est praticable en se suspendant à la panne supérieure, les pieds sur les planches instables. Le pied ne peut être posé sur les voûtes ni en lattis, ni en briques (épaisseur 5cm), sous peine d'y passer entièrement le pied au travers.

Remplacement de l'accès par le châssis, par un accès aux proportions plus praticables, et doté d'une ouverture verrouillable et déverrouillables par l'extérieur. Prévoir, si besoin des barreaux d'échelle pour faciliter l'accès. Un vrai chemin de visite sera à poser sur les parties les plus hautes de la charpente. Mise en place d'une ligne de vie (câble) permettant la visite équipés d'un baudrier.

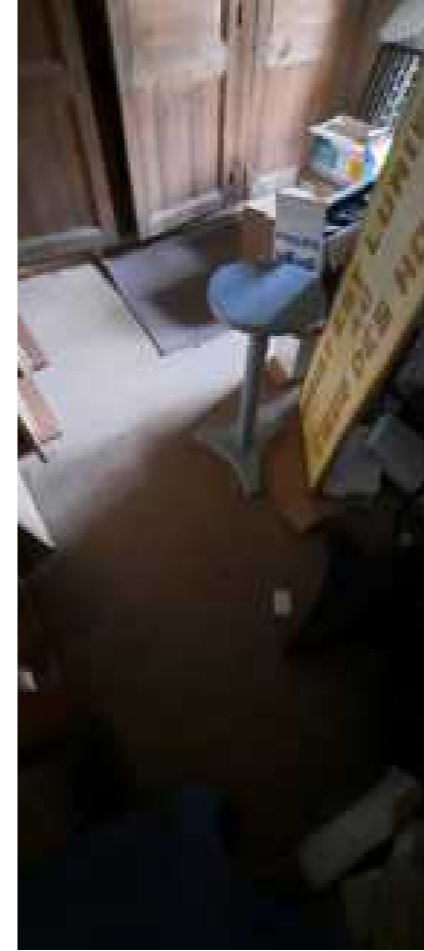
Le local de rangement est très encombré, ce qui augmente les risques de propagation d'incendie.

Ce dernier devra être débarrassé, des meubles de rangement sont à prévoir (en régie par la mairie)

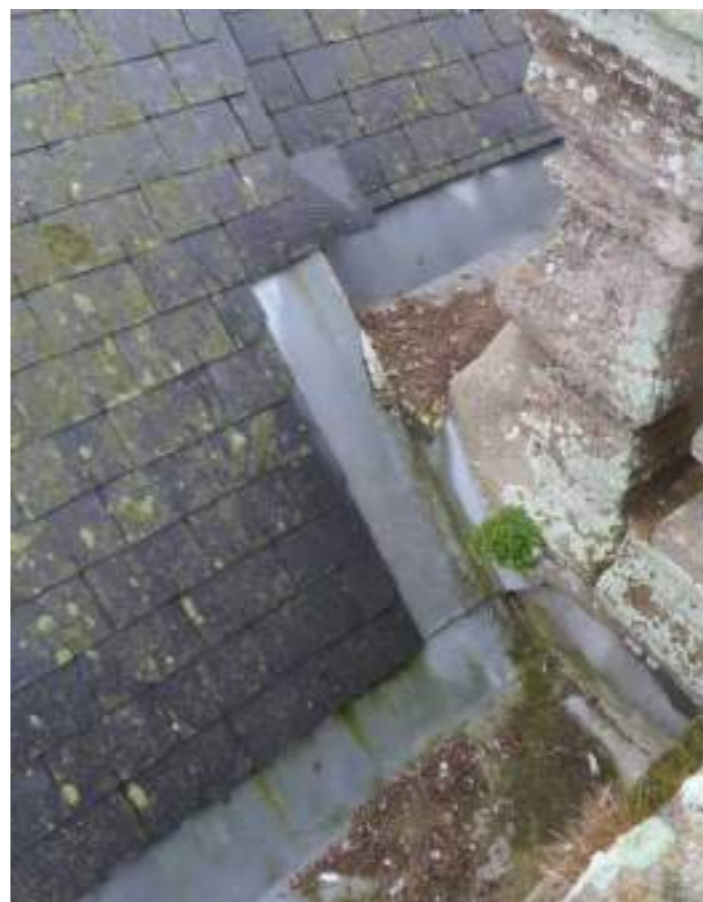
Mortier posé pour le relevé d'étanchéité du chéneau

Le chéneau en zinc est vétuste et ne présente pas de ressauts. Le vieillissement du zinc étant plus rapide que les ardoises, ce dernier finit par se gondoler et casser les ardoises attenantes en se déformant. Par ailleurs sa pose a engendré l'ajout de mortier peu qualitatif entre les balustres de la balustrade est, pour assurer le relevé d'étanchéité et le solin du chéneau.

Installation d'un chéneau à ressauts en plomb, à coupler avec l'étanchéité de la coursive inférieure du clocher. Cela implique des découpes en pied de chaque balustre. Compris support de chéneau et pare-pluie.

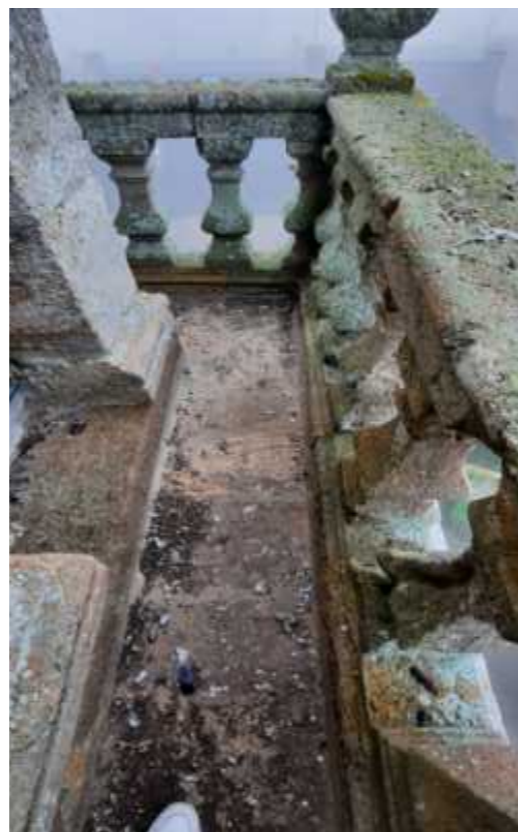
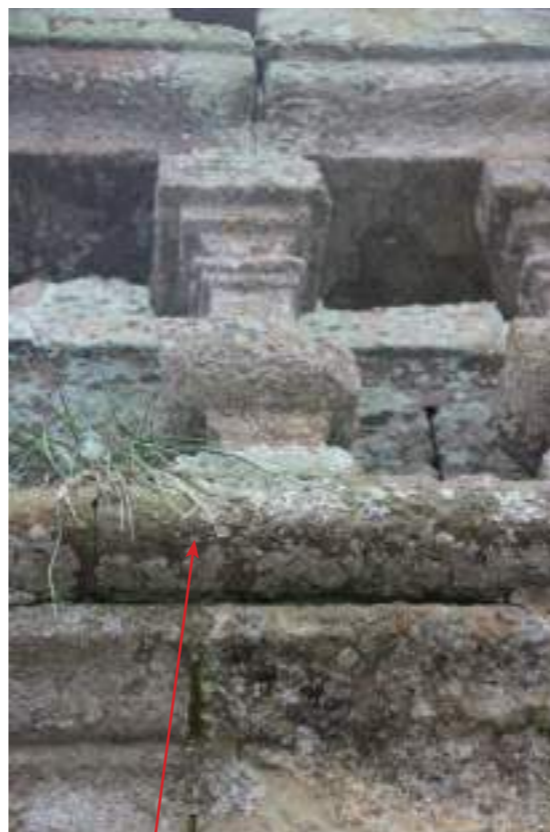
La végétation sur la coursive supérieure du clocher

La coursive sera recouverte de plomb, compris chape de forme et pare-pluie. Deux évacuations supplémentaires seront créées en pied de balustre. La coursive supérieure bénéficiera du même traitement.

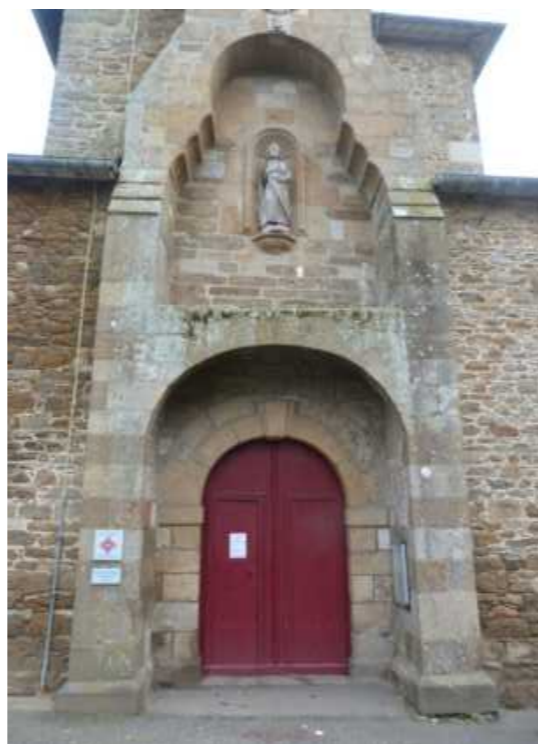
La statue de Saint-Pierre située dans la niche au-dessus du porche du clocher, en élévation ouest, est en bois brut, et a été décapée de sa peinture initiale. Selon l'entreprise Coréum, qui avait fourni un devis pour sa restauration, il y persiste des traces de couches picturales dans les creux peu facilement accessibles.

Suivi du procédé de restauration décrit dans le devis de l'entreprise Coréum joint au présent diagnostic.

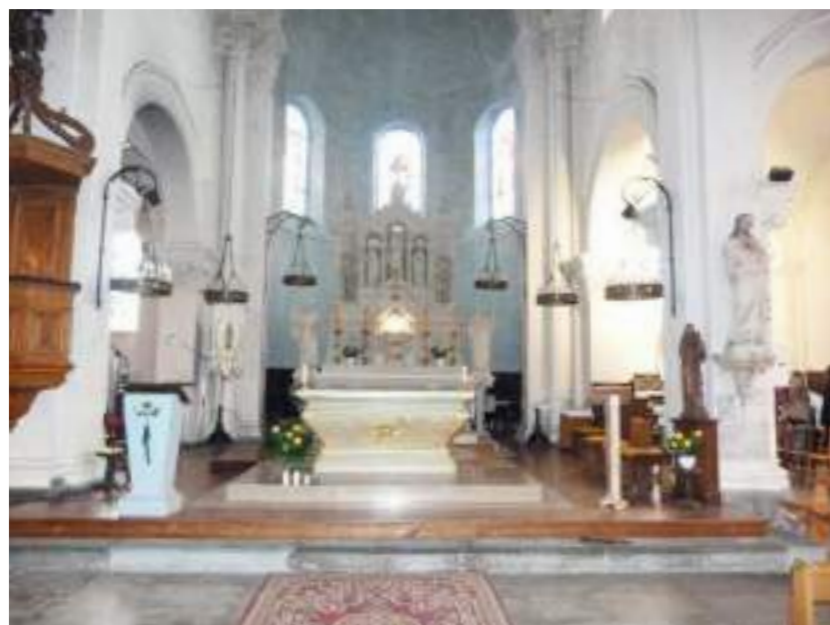
Le chœur de l'église

Les retables n'ont pas, jusqu'à maintenant, bénéficié d'une étude approfondie.

Provision pour une étude de remise en contexte des retable. Mise en valeur des ces derniers par un éclairage adapté.

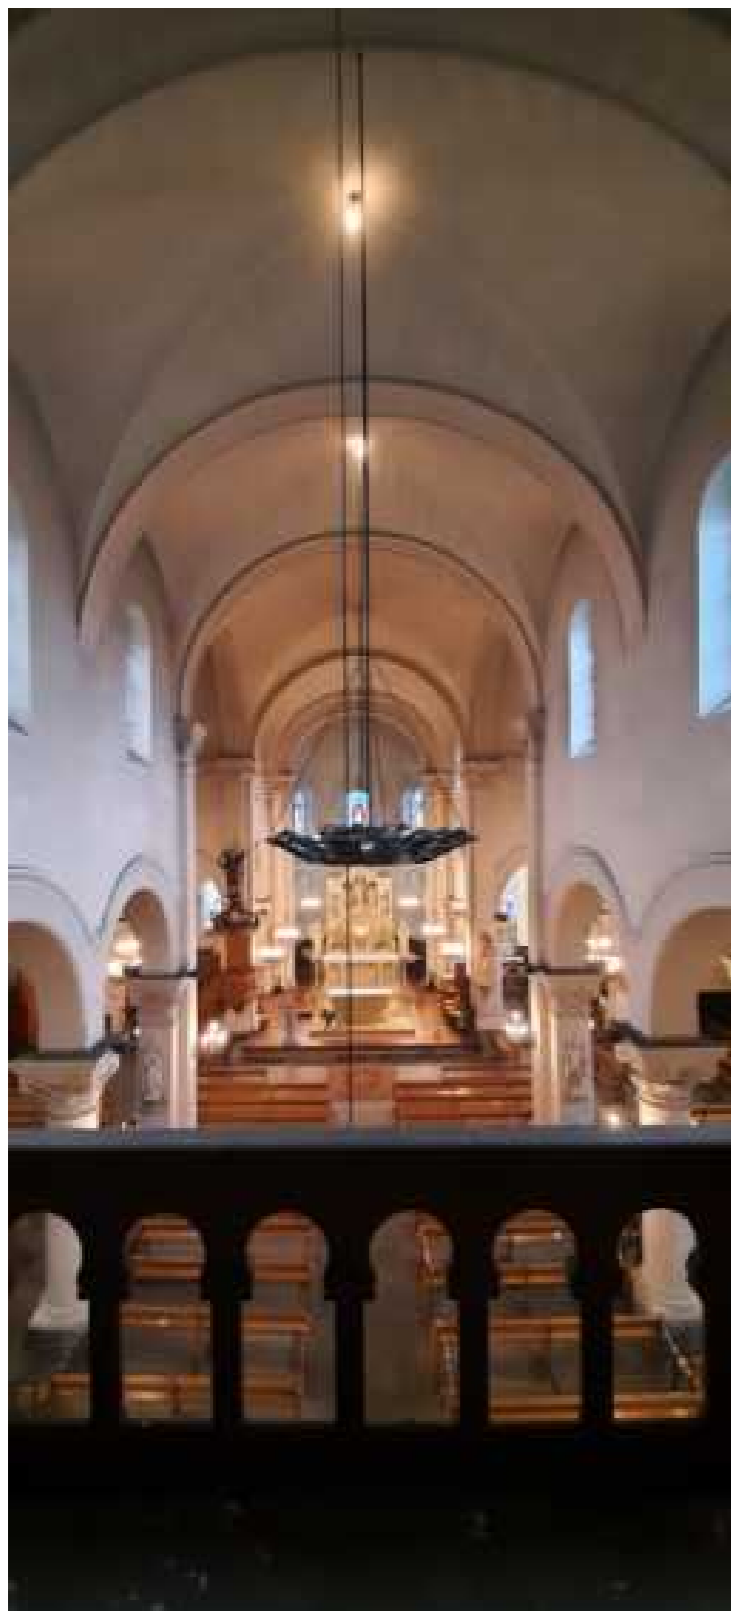
Vue générale de l'intérieur. Photo prise de la tribune, montrant l'éclairage
